Rottura tubo flessibile

EPSC Learning Sheet - Feb 2022

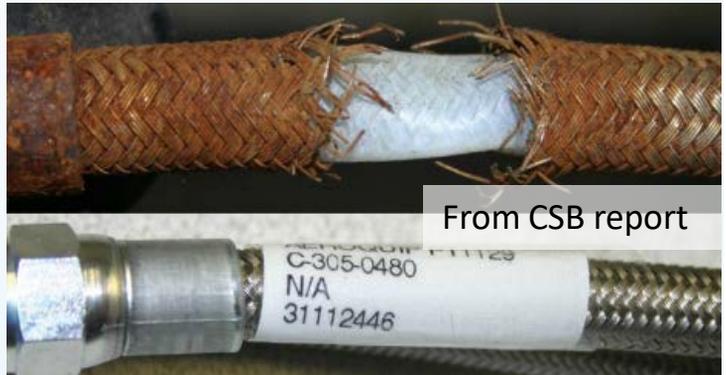
Del Fosgene stava venendo scaricato da cilindri da 1 tonnellata attraverso un tubo flessibile (PTFE intrecciato con acciaio inossidabile)

Sotto l'etichetta, l'intreccio del tubo si era corroso. Il tubo indebolito si è rotto, spruzzando di fosgene un operatore vicino.

- Il fosgene permea attraverso il PTFE, causando sotto l'etichetta alte concentrazioni di HCl che corrode la treccia in acciaio inossidabile. Evitare plastiche permeabili e assicurarsi che il materiale dell'intreccio sia resistente (SS-316 è incompatibile con l'HCl).
- Ispezionare i tubi secondo un programma di manutenzione preventiva e sostituirli in tempo.
- Quando si osservano alterazioni come la corrosione (vedi foto), prendere misure appropriate su tutti i tubi simili.
- I tubi pieni di fosgene liquido potrebbero intasarsi, causando un aumento della pressione in caso di aumento della temperatura. Discutere questo pericolo durante la valutazione del rischio e spiegarlo agli operatori.
- Usare tubature fisse (evitare cioè i tubi flessibili) per i prodotti chimici molto tossici.

Evitare i tubi flessibili con i prodotti chimici molto tossici
