Fuita i incendi d'oli tèrmic calent

EPSC Learning Sheet Setembre 2023

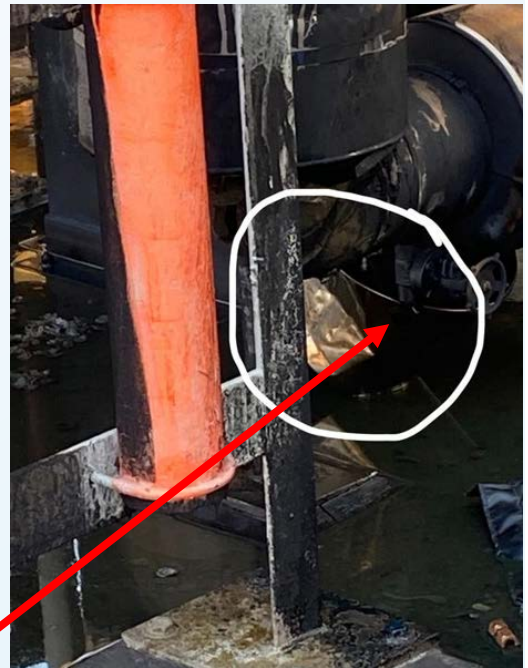
Una mostra d'oli tèrmic d'un sistema de transferència de calor es va prendre obrint una vàlvula de drenatge de difícil accés. El sistema, a 10 bars i 250 °C, va alliberar oli calent per sobre del seu punt d'ignició sobtada i enèrgicament.

La ignició succeí als 13 minuts quan un operari, sense calçat ni vestuari antiestàtic de seguretat, va intentar aturar la fuita. **Vàlvula de drenatge**

usada per al mostreig

- És recomanable verificar regularment el deteriorament de l'oli en sistemes d'oli tèrmic calent, ja que el punt d'ebullició i el punt de inflamació es redueixen amb el temps.
- El mostreig pot ser perillós. Requereix procediments aprovats i un bon disseny. En aquest cas, cap dels dos estava disponible.
- La resposta vers emergències s'ha de planificar i executar bé, amb l'equipament de protecció personal i el vestuari adequats.
- Cal controlar les fonts d'ignició en zones classificades. Una persona pot acumular càrrega elèctrica suficient, que, en descarregar, pot generar una espurna suficient per encendre un núvol de vapor.

Assegureu un bon disseny i procediments segurs per al mostreig de substàncies perilloses.
