Sıcak Yağ Salımı ve Yangını

EPSC Öğrenme Sayfası 2023

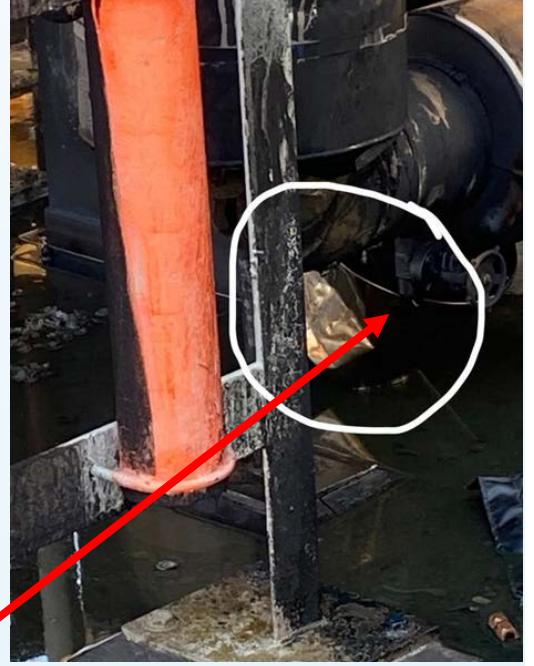
Bir ısı transfer sisteminin, zor ulaşılan tahliye vanasından yağ numunesi alınıyordu. Bir anda parlama noktasının üzerinde olan 10 bar ve 250 °C sıcaklıkta yağ şiddetle püskürdü.

Antistatik ayakkabısı ve kıyafeti olmayan bir personel sızıntıyı engellemeye çalışırken olaydan 13 dakika sonra ortam alev aldı.

Numune almak için kullanılan erişimi zor vana

- Sıcak yağ sistemlerinde yağ bozulma kontrolünün, yağın kaynama ve parlama noktalarının altına düşürülerek düzenli şekilde yapılması iyidir.
- Numune alma tehikeli olabilir. İyi bir tasarım ve onaylanmış prosedürler gerektirir. Bu olayda hiçbiri yapılmamıştı.
- Acil durum müdahalesi iyi planlanmalı ve doğru kişisel koruyucu donanım kullanılarak uygulanmalı.
- Kapalı alanlarda tutuşma kaynakları iyi kontrol edilmeli. Bir insan, kıvılcım oluşturabilecek ve buhar bulutunu tutuşturabilecek derecede elektrik yükü taşıyabilir.

Tehlikeli maddeler için iyi tasarım ve güvenli numune alımı sağlandığından emin olun
