Fissure d'un doigt de gant

Fixe REX EPSC Novembre 2023

Prévenir les défaillances liées aux vibrations

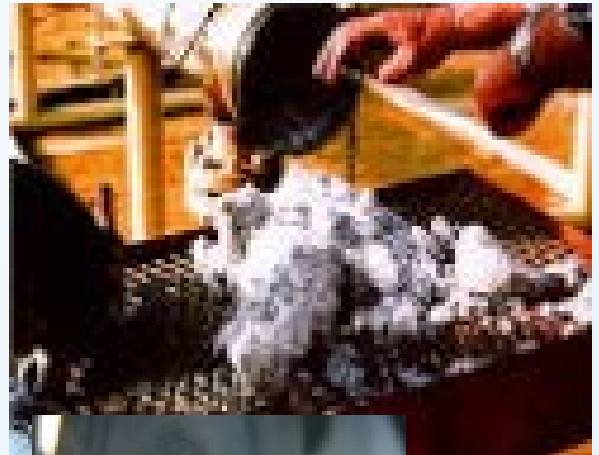
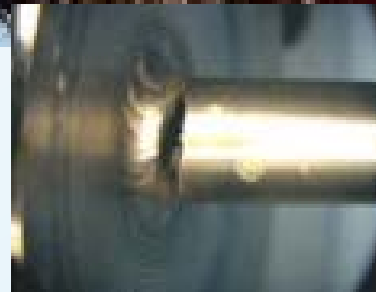
Dans une unité gaz off-shore, une fuite d'une conduite haute pression s'est produite au niveau d'un doigt de gant, déclenchant un feu dans le calorifuge.

La vitesse dans un échangeur de chaleur refroidisseur du gaz a été augmentée, ce qui a entraîné une vibration résonante du doigt de gant, provoquant une fissure par fatigue.

- La formation d'hydrates dans un refroidisseur a provoqué un blocage et a doublé le débit de gaz dans le refroidisseur parallèle.
- Des débits élevés autour d'un doigt de gant ont provoqué des vibrations qui ont entraîné une rupture par fatigue.
- Les tubes de petit diamètre (< 1 pouce) sont sensibles aux fissures de fatigue. Exemples : doigt de gant dans un système à haut débit, capteur de pression à proximité d'un compresseur, purge à proximité d'une soupape.
- « Résonance » ou « Fatigue » peuvent être des mots guides utiles dans le cadre d'une HAZOP ou d'une revue de sécurité
- Une fixation adaptée et des goussets peuvent aider à renforcer la conception
