Poço termométrico fissurado

EPSC Learning Sheet Novembro 2023

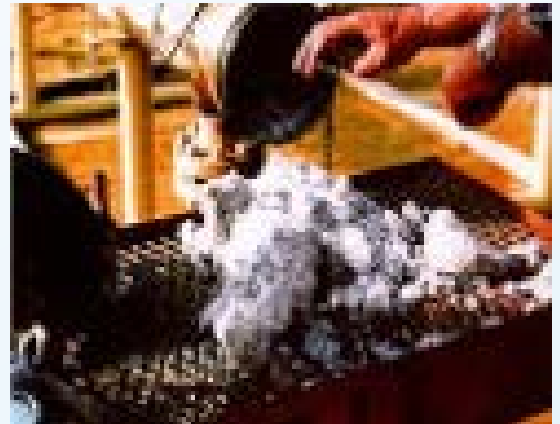
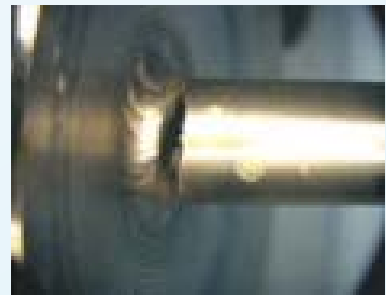
Ocorreu uma fuga numa linha de alta pressão numa instalação offshore de gás. A fuga, localizada num poço termométrico acabou por desencadear um incêndio no isolamento.

O aumento da velocidade no permutador de calor, utilizado para arrefecer o gás, levou a um aumento das vibrações por ressonância num poço termométrico, provocando fissuras por fadiga.

- A formação de hidratos no permutador, provocou uma obstrução e dobrou o fluxo de gás num permutador paralelo.
- Altos fluxos em torno do poço termométrico provocaram vibrações que acabaram por resultar numa falha por fadiga.
- Tubagens de diâmetros pequenos (< 1 polegada) são sensíveis a fissuras por fadiga. Exemplos: poços termométricos em sistemas de caudais elevados, sensores de pressão perto de compressores, drenos perto de válvulas de segurança de alívio de pressão (PSV) em trepidação.
- “Ressonância” ou “Fadiga” podem ser palavras-guia úteis num HAZOP ou revisão de projeto
- Suportes e chapas de fixação podem ajudar a reforçar o desenho

Previne falhas de fadiga por ressonância
