Explosão gasosa de Isobutileno

EPSC Learning Sheet Abril 2024

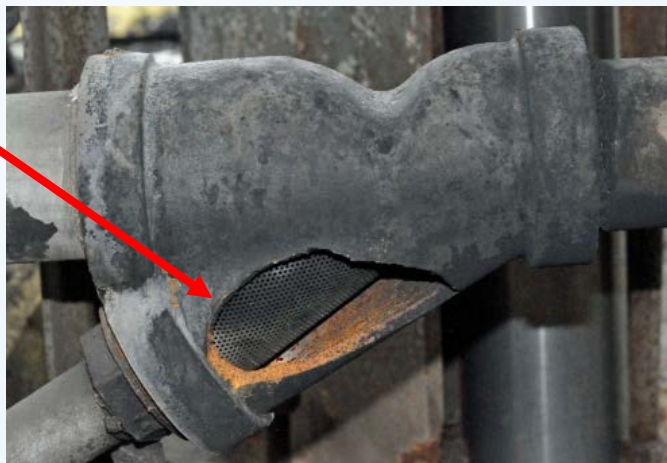
Foto do relatório da CSB

Houve uma ruptura num filtro do tipo Y de uma tubagem de 3". A falha ocorreu após ciclos de pressão, induzidos por expansão térmica. O isobutileno libertado desencadeou uma explosão de nuvem de gás e a falência da empresa.

- Quando um sistema fechado cheio de um hidrocarboneto líquido, aumenta de temperatura, a pressão pode subir acima do valor de desenho.
- Aqui ocorreu uma falha frágil por fadiga num filtro feito de ferro fundido. Recomendam-se a utilização de materiais mais dúcteis em sistemas que lidam com substâncias perigosas sob pressão.
- Às vezes, as válvulas são especificadas como normalmente abertas, para permitir a expansão.
- Válvulas de alívio térmico (TSVs) podem ser adicionadas a sistemas que podem estar cheios de líquido e bloqueados por válvulas fechadas.
- Estabeleça critérios para cada instalação quando válvulas de alívio térmico devem de ser incluídas – dependendo do volume, líquido, material de construção e variações de temperatura esperadas .

Evita falhas de equipamentos devido à expansão térmica de líquidos
