# Boru Kanalında Yangın

EPSC Öğrenme Sayfası Şubat 2021

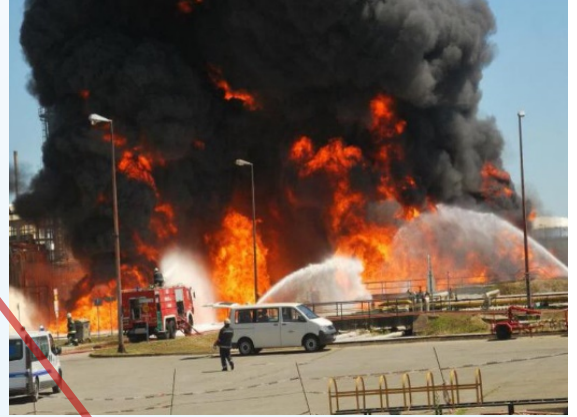
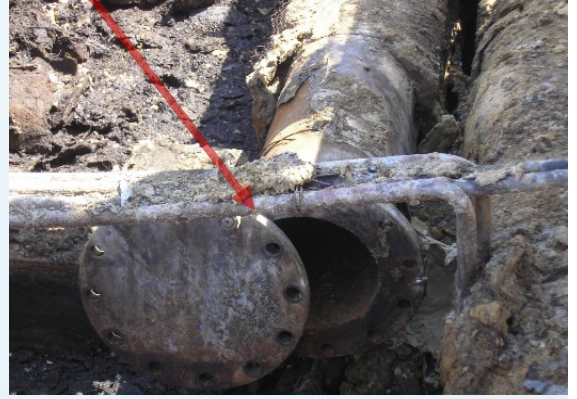
Bir rafinerideki yeni izomerizasyon Ünitesinin devreye alınması için mevcuttaki bir hat temizlenip boşaltıldı. Nafta bu hatta gönderildiğinde, boşaltma kapağı hala açıktı ve 1000 m<sup>3</sup>'den fazla nafta hat kanalına aktı. Büyük hasar veren yangın başladı.

- İyi bir "izolasyon planı" kontrol listesi özel bir operasyonda yer alan tüm flanşları ve vanaları belirtmelidir.
- Yeni kurulan sistem açıldığında, sisteme tehlikeli kimyasallar eklenmeden önce sızıntı testi yapılması gerekir.
- Bir transfer pompasını çalıştırmadan önce, hattı doğrulamak için "hat boyunca yürüme" ilkelerini uygulayın. Ayrıca, seviye ve transfer akışındaki değişikliklerin doğru eşleşip eşleşmediğini kontrol edin.
- Boru hattı kanal tasarımı, dökülme zararlarını hafifletebilir: kanal bölmesi, gaz algılama, kritik boru hatlarının yangına dayanıklılığı ve yangın musluklarına kolay erişim.
