# Brand in een pijpleidings sleuf

EPSC leerblad februari 2021

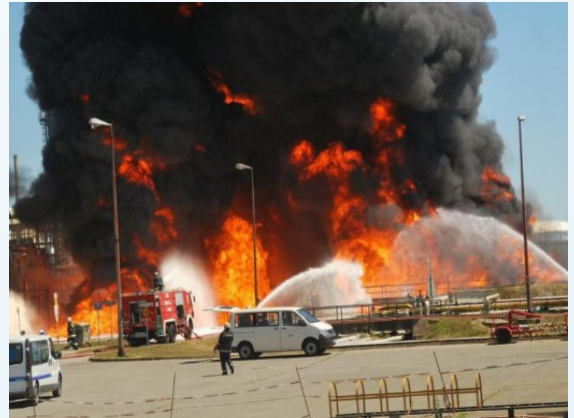
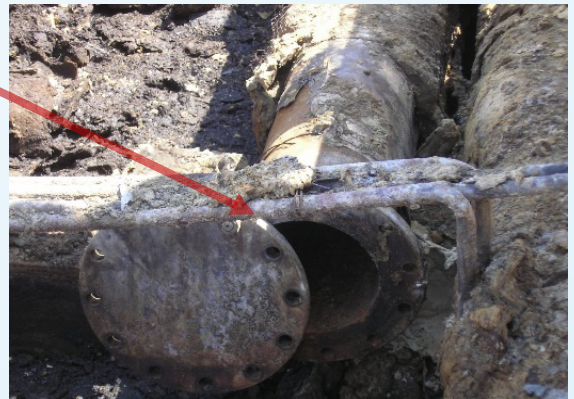
Om een nieuwe isomerisatie-eenheid in een raffinaderij op te starten, werd een bestaande pijpleiding gereinigd en leeggepompt. Toen de nafta door die leiding werd gepompt, stond de drain plaat nog open en werd er meer dan 1000 m<sup>3</sup> in een pijpleidingsleuf gemorst. Hierdoor ontstond een brand met ernstige schade.

- Checklists "isolatieschema's" moeten alle flenzen en afsluiters aangeven die bij een speciale handeling betrokken moeten worden.
- Na het openen van een installatie is een lektest nodig alvorens gevaarlijke chemicaliën in het systeem toe te laten.
- Voordat u een transferpomp start, moet u de "walk the line"-principes toepassen om de opstelling te valideren. Controleer ook of veranderingen in niveau en transfer-flow goed overeenkomen.
- Het ontwerp van een pijpleiding sleuf kan de gevolgen van een lekkage beperken: compartiment van de sleuf, gasdetectie, brandwerendheid van kritieke pijpleidingen en een goede toegang tot brandkranen.
