Incendio en un Canal de Tuberías

EPSC Learning Sheet Febrero 2021

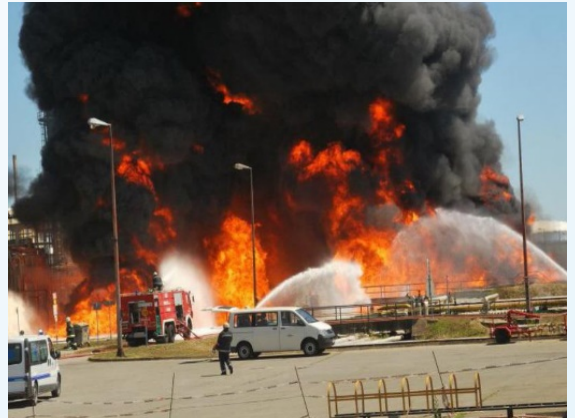
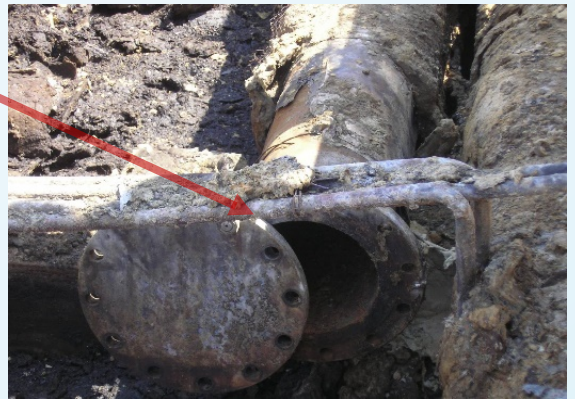
Una tubería existente se limpió y drenó antes de poner en marcha una nueva unidad de isomerización en una refinería. Cuando se comenzó a bombear nafta por la línea, la brida de drenaje había quedado abierta y se derramaron más de 1000 m³ en el canal de tuberías. La nafta ardió provocando un incendio de graves consecuencias.

- Un buen “plan de aislamiento” que incluya una checklist debe indicar todas las bridas y válvulas involucradas en una operación especial.
- Después de abrir una instalación es necesario realizar una “prueba de estanqueidad” antes de introducir sustancias peligrosas en el sistema.
- Antes de arrancar una bomba, aplicar el principio de “walk the line” (“recorrer la tubería”) para validar el alineamiento. También hay que comprobar que la variación de los niveles de los tanques y el caudal de transferencia son correctos.
- El diseño del canal de tuberías puede reducir las consecuencias de un derrame: compartimentar el canal, instalar detectors de inflamabilidad, tuberías críticas resistentes al fuego y buen acceso a hidrantes/monitores.
