# Přeplnění nádrže na methanol

Výukový materiál EPSC – březen 2021

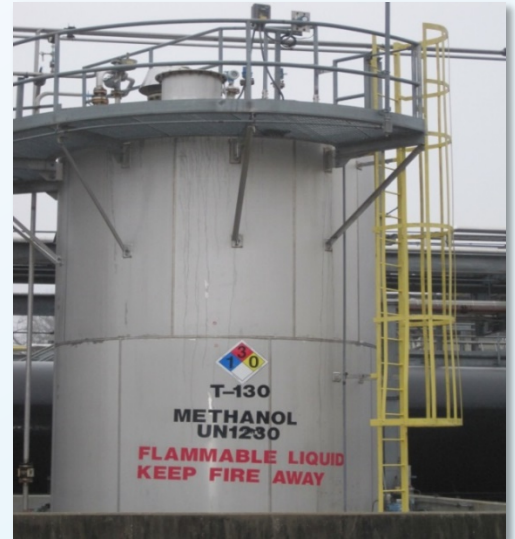
Během přečerpávání methanolu do nádrže hladinový spínač vypnul čerpadlo. Snímač hladiny však indikoval, že nádrž je pouze poloplná. Vzájemná blokace byla vyřazena a čerpadlo se znovu spustilo, výsledkem čehož bylo přeplnění nádrže a velký únik methanolu.

- Obsluha věřila vadnému snímači hladiny, zatímco u správně fungujícího hladinového spínače vyhodnotila, že dává chybný signál. Poté nesprávně vyřadila automatickou ochranu proti přeplnění.
- Obsluha by neměla podobné přemostění (vyřazení) provádět; vždy by měl být přivolán např. elektrotechnik.
- Vyžaduje se schválení alespoň od vedoucího směny, a to na základě příslušné analýzy a dočasných opatření.
- Je nutné stanovit SIL vzájemné blokace dle IEC 61511.
- Zajistit, aby vyřazení bylo vždy dobře zdokumentováno a sděleno další směně.
- Porucha se snáze určí použitím dvou snímačů hladiny.

**Řídit vyřazování vzájemné blokace!**
