انفجار فرن

ورقة تعليمية لشهر حزيران / 2021

أسس سلامة العمليات ذات الصلة:
شعلات الأفران

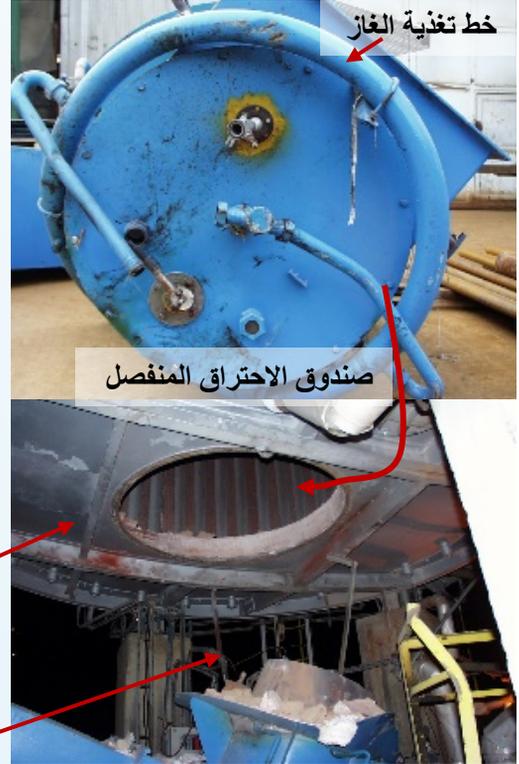
حاول المشغل اعادة تشغيل فرن الزيت الساخن المتوقف عن العمل لوحدة التحطيم بالعمل المساعد باستخدام المشعل. في المحاولة الثالثة، انفجرت حجرة الاحتراق مما أدى الى قتل شخصين.

تم اغلاق صمام تغذية الغاز ببطء شديد حين تعطل الفرن، مما أدى الى تراكم الغاز في حجرة الاحتراق بنسب تتجاوز الحد الأدنى للانفجار (ل.ي.ل).

حجرة
احتراق
الفرن

مكان تواجد
المشغل الذي قام
بإيقاد الشعلات

- يتطلب بدء تشغيل الفرن البارد التطهير المناسب قبل الإيقاد! هنا تم تجاوز نظام ادارة الاحتراق (الذي يضمن عملية التطهير) من خلال التشغيل اليدوي في الموقع لصمامات تغذية الغاز.
- يتطلب بدء تشغيل الفرن توفر اجراء عملي موثق ومعتمد يصف الخطوات الواجب اتباعها في كافة السيناريوهات الممكنة.
- قبل الإيقاد باستخدام الشعلة، تحقق من أن الحد الأدنى للانفجار أقل من 1%.
- يفضل الإيقاد عن بعد باستعمال الشعلات القيادية (بايلوت).
- قم بالحد من عدد محاولات اعادة التشغيل، على سبيل المثال بما لا يزيد عن 3 محاولات.
- تحقق من أن صمام تغذية الغاز يغلق بشكل سريع ومكتمل.

يجب أن تكون حجرة الاحتراق خالية من الغاز قبل الإيقاد
