إزالة الانسدادات

ورقة تعليمية لشهر أيلول 2021

أحد أسس سلامة العمليات :
إزالة الانسدادات في المعدات

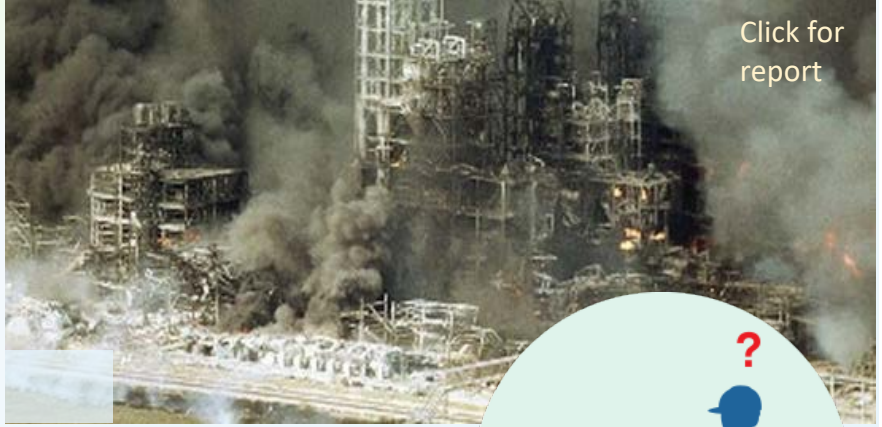
وقعت في عام 1989 كارثة فيليبس باسادينا والتي ابتدأت بعد حدوث تحرر وتسرب لغاز الإيثيلين واشتعاله .

ربما قد تم استعمال الإيثيلين عالي الضغط لنفخ وطرده متبقيات بوليمر الإيثيلين عبر منفذ الترسيب والتصريف الخاص بالمفاعل . حيث تم فتح صمام كرولي معزول بواسطة نظام الأقفال والإشارات التحذيرية لتنفيذ ذلك .

- إن لدى البوليمرات الميل لتسكير وسد الخطوط مما قد يؤدي إلى تقييد التدفقات أو إغلاق خطوط الآلات الدقيقة .
- عادةً لا يوجد لدى المصانع إجراءات لإزالة الانسدادات ، وحينئذ يميل المشغلون إلى (الإبداع) لتجنب إيقاف المصنع .
- إن مخاطر إزالة الانسدادات يجب أن يتم فهمها جيداً ، كما يجب تجنب فتح المعدة للوصول إلى مكان الانسداد أو أن يتم ذلك بإشراف الإدارة العليا .
- يجب عليك عدم استخدام ضغط المواد الخطرة في إزالة الانسدادات داخل خطوط الأنابيب أو معدات العمليات .
- قبل فتح أي معدة أو تجهيز فني لإزالة البوليمرات أو الانسدادات ؛ قم بإزالة المواد الكيميائية الخطرة والضغط والطاقة .

إزالة الانسداد في أي معدة يحتاج إلى خطة موافق عليها
