ارتفاع ضغط المفاعل

ورقة تعليمية لشهر كانون أول / 2021

EPSC

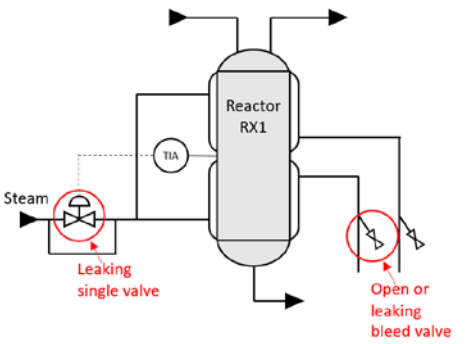
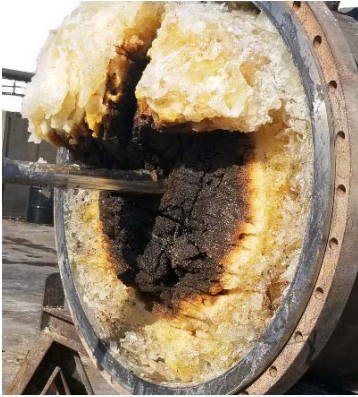
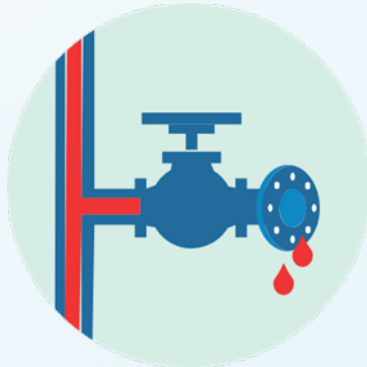
تم تجاوز مفاعل لفترة طويلة دون أن يتم تصريف محلول الأيزوسيانات. تزامن ذلك مع تسرب البخار عبر صمام التحكم المغلق إلى غلاف المفاعل. مما أدى إلى ارتفاع حرارة المفاعل، وبدء المادة المتبقية بالتحول لبوليمرات ونتج عن ذلك ارتفاع كبير للضغط وتشكل انسدادات.

- لا تعتمد على صمام عزل منفرد لعزل المعدات.
- إن تدفق البخار يعمل على التعرية والتآكل ما قد يؤدي إلى تسرب في صمامات البخار. قم بالتفتيش على صمامات البخار الحرجة لضمان عدم وجود تسرب بها.
- استمر تسرب البخار بالحدوث نتيجة لفتح صمام التصريف في الطابق الأرضي، ولم يتم الانتباه وملاحظة ذلك. قم ببحث ودراسة حالات انبعاث البخار.
- قم بتفريغ المفاعل عندما يتم تجاوزه لفترات طويلة.
- تعرف على قابلية التفاعل للمواد الكيميائية المتبقية.
- استمر في مراقبة حرارة وضغط أنظمة العمليات التي تبقى متصلة وتحتوي على مواد كيميائية.

لا تعتمد على صمام منفرد لغايات العزل
