Todesfall nach geplatzttem Schlauch

EPSC Learning Sheet - Feb 2022

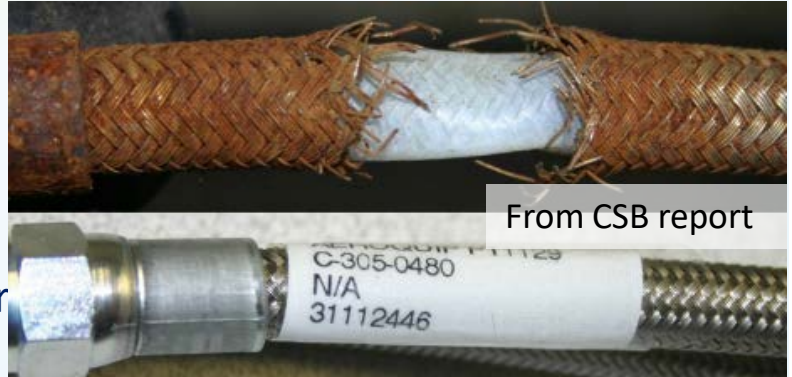
Beim Transfer von Phosgen aus einem 1000kg Stahlzylinder platzte der Edelstahl-schlauch mit PTFE inliner. Der Stahlmantel war

unter dem Etikett korrodiert. Der überalterte und geschwächte Schlauch konnte den Druck nicht halten und riss auf. Ein Mitarbeiter wurde mit Phosgen besprüht und verstarb.

- Phosgen diffundiert durch PTFE, hydrolysiert zu Salzsäure, die sich unter dem Etikett anreichern konnte und den Stahl korrodierte. Nur geeignete Schläuche verwenden (PTFE ungeeignet für Phosgen; Stahl 1.4571 nicht geeignet für HCl).
- Prüfintervalle für Schläuche einhalten, rechtzeitig ersetzen.
- Bei Feststellungen, wie zB Korrosion (siehe Foto), geeignete Maßnahmen für alle Schläuche im selben Einsatzgebiet.
- Hier konnten Schläuche mit flüssigem Phosgen eingeblockt werden, mit resultierendem Druckanstieg bei erhöhter Außentemperatur. Diese Gefahr sollte Gegenstand des HAZOP und von Mitarbeiter Schulungen sein.
- Feste Verrohrung statt Schläuchen bei hochgiftigen Stoffen !

Bei hochgiftigen Chemikalien Schläuche vermeiden
