# Gescheurde slang

EPSC Leerblad, februari 2022

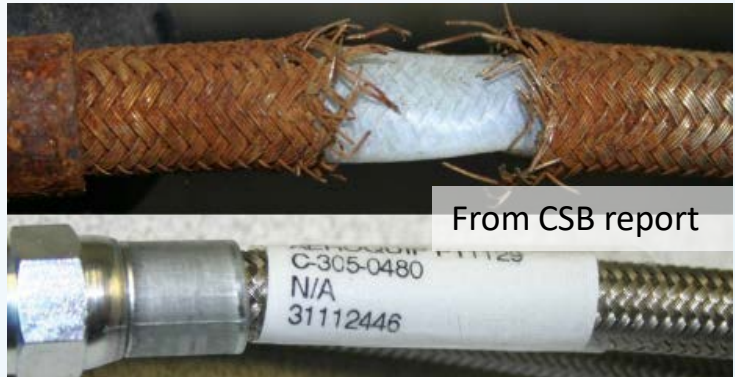
Fosgeen werd gelost vanuit 1 ton cylinders via een flexibele slang (PTFE, omvlochten met RVS) naar een chemisch proces.

Onder het etiket was het vlechtwerk van de slang gecorrodeerd. De zwakke slang scheurde waarbij een operator die in de buurt was met fosgeen werd besproeid.

- Fosgeen dringt door PTFE heen en veroorzaakt hoge HCl concentraties onder het etiket, die het RVS vlechtwerk volledig hebben laten corroderen. Vermijd doordringende kunststoffen en stel zeker dat het vlechtmateriaal resistent is (SS-316 is niet geschikt voor HCl).
- Inspecteer slangen volgens een Preventief Onderhoud Schema en vervang ze tijdig.
- Zodra afwijkingen zoals corrosie worden waargenomen (zie foto), neem dan adequate actie voor alle soortgelijke slangen.
- Slangen vol met vloeibaar fosgeen kunnen worden ingeblokt wat, zodra de temperatuur stijgt, voor een toename in druk zorgt. Bespreek dit gevaar in PHA studies en leg dit uit aan operators.
- Gebruik vaste leidingen (vermijd slangen) voor zeer toxische chemicaliën.

**Vermijd flexibele slangen met zeer toxische chemicaliën**
