# شلنگ فسژن پاره شده

برگه ی درس آموزشی - مرکز ایمنی فرآیند اروپا - فوریه ۲۰۲۲

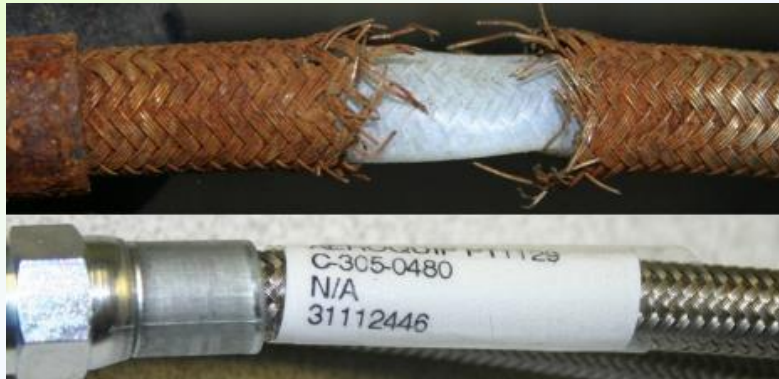
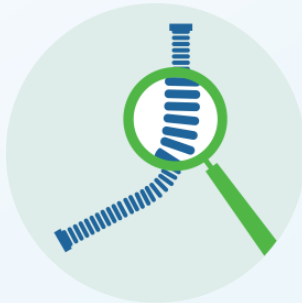
فسژن در حال تخلیه از یک سیلندر ۱ تنی بوسیله یک شلنگ ( PTFE braided with stainless steel ) به فرآیند بود. شلنگ در قسمت زیر برچسب ( label ) دچار خوردگی شده بود. این شلنگ از این قسمت ضعیف شده، پاره شد و فسژن به سر و روی اپراتور پاشید.

- فسژن می تواند از جداره PTFE نفوذ کرده و باعث خوردگی شود. اطمینان حاصل کنید برای انتقال این ماده از شلنگ با پلاستیک نفوذ پذیر استفاده نمی کنید. همچنین آلیاژ SS-316 با فسژن سازگار نیست.
- شلنگ ها را بر مبنای یک برنامه منظم PM بازبینی و در صورت نیاز تعویض کنید.
- اگر موردی مانند خوردگی در یک شلنگ دیده شد، موارد مشابه را بازبینی و تعویض کنید.
- شلنگ های حاوی فسژن در صورت بسته بودن در اثر افزایش دما دچار افزایش فشار و ترکیدگی احتمالی می شوند. این سناریو را در مطالعات PHA بررسی کرده و با اپراتورها مطرح کنید.
- از لوله کشی ثابت برای انتقال مواد بسیار سمی استفاده کنید.

## از بکارگیری شلنگ برای انتقال مواد بسیار سمی اجتناب کنید.
