Geknepen klep

EPSC Leerblad, maart 2022

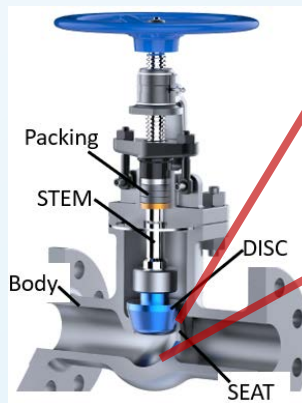
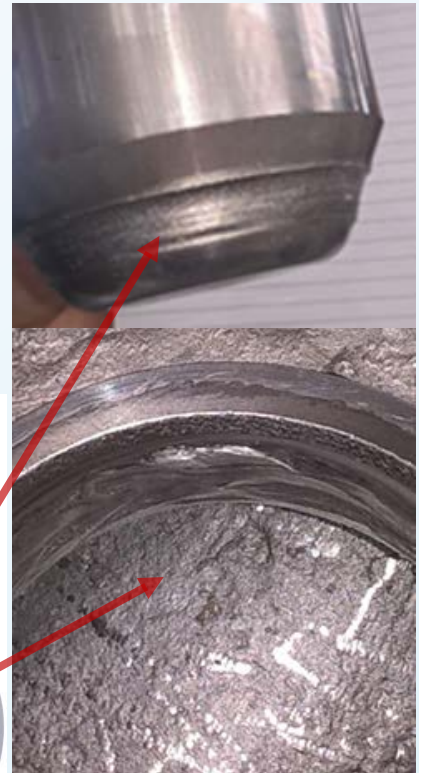
Een kogelkraan werd vervangen door een klepafsluiter om een ethyleenflow te reduceren van 80 naar 30 bar. De geknepen klep zorgde voor hevige trillingen in de 3 inch leiding wat voor scheuren kon zorgen door metaalmoeheid in de leiding. De trillingen werden opgemerkt voordat er lekkages ontstonden.

- Als een klep gedeeltelijk gesloten is tot minder dan 20% van de opening kan er, door vortex geïnduceerde vibraties, schade aan de klepzitting, -schotel, -pakking en steel ontstaan.
- Het knijpen van een klep om de stroming en druk te verminderen vereist onderzoek, goed klepontwerp en bediening (zie API-615)
- Goede steun en verankering is vereist om apparatuur en leidingwerk te beschermen.
- Drukvermindering van ethyleen kan resulteren in het broos worden van koolstaal door lage temperatuur; controle is vereist.
- Neem trillingen en erosie in aanmerking bij het kiezen van een klep die veelal in een gedeeltelijk gesloten positie kan worden gebruikt.

Wees voorzichtig tijdens het verminderen van de druk door een klep te knijpen
