Výbuch v nádrži

Výukový materiál EPSC – duben 2022

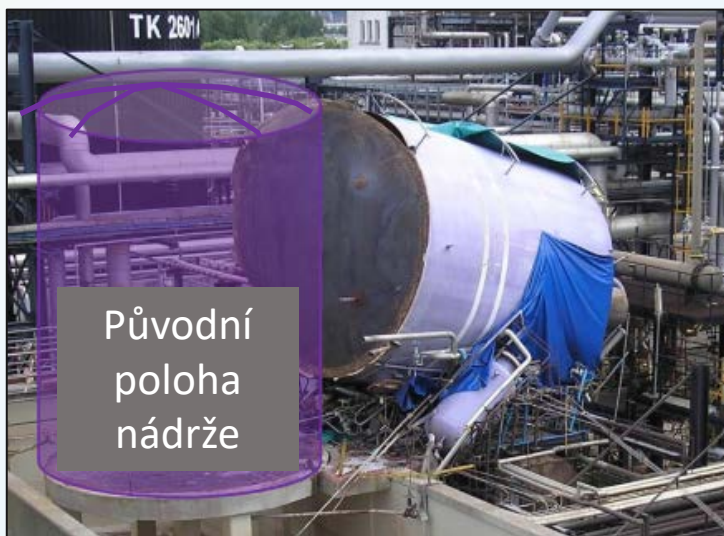
Nádrž na kyselinu sírovou byla před kontrolou vyprázdněna a větrána. Během odřezávání zarezlých šroubů na víku nádrže pomocí brusky došlo k výbuchu. Pod víkem nádrže se nahromadil vodík.

- Koncentrovaná kyselina sírová s přídavkem vody se stává vysoce korozivní pro uhlíkovou ocel a vyvíjí se vodík:
$$\text{H}_2\text{SO}_4 + \text{Fe} \rightarrow \text{H}_2 + \text{FeSO}_4$$
- Měření přítomnosti hořlavého plynu bylo provedeno ve vstupním otvoru v dolní části nádrže. Výbušná směs (vodík/vzduch) se však akumulovala pod víkem v horní části nádrže.
- Vodík ve vzduchu má velmi široký rozsah výbušnosti, má velmi nízkou energii zážehu při stechiometrické koncentraci a snadno způsobí náhlé vznícení či detonaci při zapálení. V případě nádrží na kyselinu, na nichž se má provádět údržba či kontrola, zajistěte odvětrání horní části.
- Zabraňte nahromadění vodíku v horních částech nádrží.

Vodík se může hromadit v horních částech nádrží
a tvořit výbušnou směs
