# Esplosione in un Serbatoio

EPSC Learning Sheet Aprile 2022

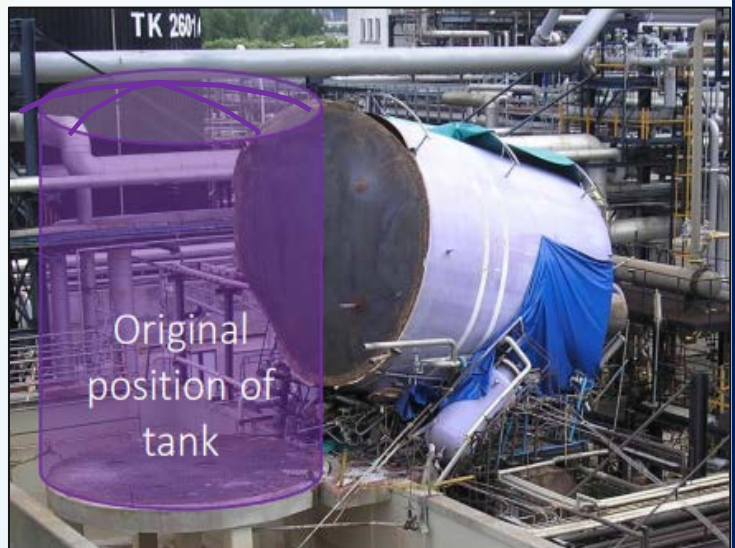
Un serbatoio di acido solforico era stato svuotato, areato e preparato per l'ispezione. Durante la rimozione, con una smerigliatrice, di bulloni arrugginiti dalla copertura del tetto del serbatoio, si è verificata un'esplosione, in quanto dell'idrogeno si era accumulato sotto il tetto.

- La misurazione della presenza di gas infiammabile è stata fatta all'ingresso del passo d'uomo sul fondo del serbatoio. La miscela esplosiva (idrogeno/aria) si era invece accumulata sotto la cupola in testa al serbatoio.
- L'idrogeno ha un intervallo di esplosione molto ampio e una energia di ignizione molto bassa. Questo porta facilmente a una violenta deflagrazione o detonazione in caso di innesco. Quando si prepara un serbatoio di acido per la manutenzione e ispezione, è perciò necessario assicurarne lo sfiato superiore.
- Evitare l'accumulo di idrogeno nelle parti alte degli equipment.

L'idrogeno può accumularsi in punti in alto formando una miscela esplosiva inaspettata.
