Explosão de GNL

EPSC Learning Sheet Novembro 2022

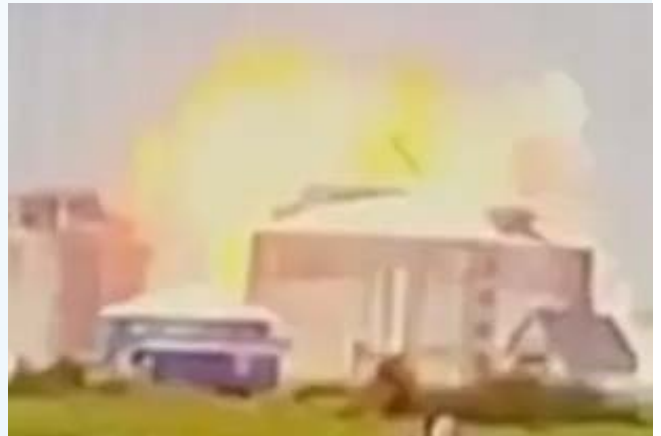
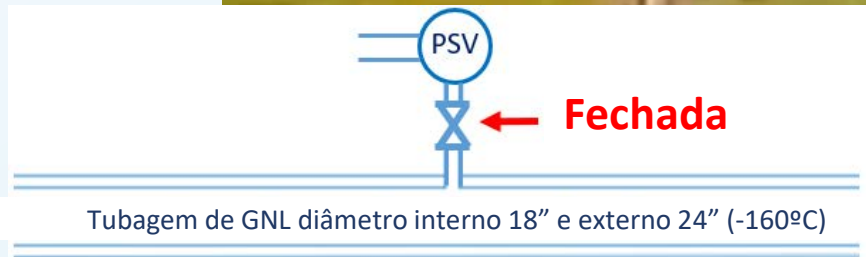
Após a inspeção a uma válvula de segurança (PSV), esta permaneceu isolada, separando a tubagem de GNL deste dispositivo de segurança. Uma acumulação de pressão na linha provocou uma fuga e consequentemente uma nuvem de metano que explodiu.

- Uma válvula entre uma PSV e um equipamento que requer proteção contra aumento de pressão necessita de uma atenção reforçada.
- Uma lista de verificação ajuda a assegurar que todas as válvulas são bem geridas e ficam posicionadas na posição correta após a sua manutenção.
- Uma manutenção a PSVs necessita de uma autorização de trabalho individual.
- Uma revisão de segurança de pré arranque após trabalhos de manutenção pode validar a posição de válvulas críticas.
- Válvulas críticas que necessitam de estar abertas nas fases de produção podem ser bloqueadas na posição de aberto com cadeados LOTO ou sistemas de interlocks mecânicos que exibem uma chave verde ou vermelha na sala de controlo.

Uma válvula de segurança deve estar sempre ligada ao Sistema que está a proteger
