Kemencetűz

EPSC Learning Sheet April 2023

Kerülje a kemencecsövek túlmelegedését

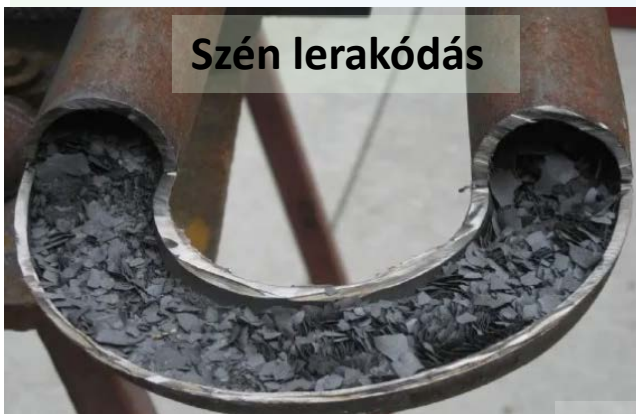
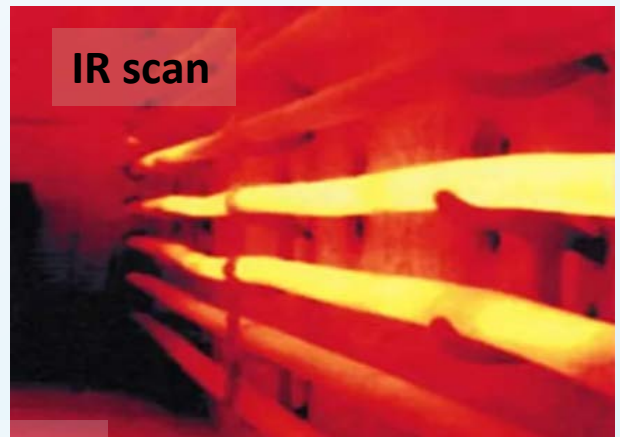
A csőben áramló folyadék nem hűtötte le megfelelően a kemencecsövet és túlmelegedett. A szénacél kemencecső meglágyult és elrepedt, ezáltal szénhidrogén kiáramlás keletkezett, mely nagy tüzet okozott a kemencén kívül.

- Az egyszerű szénacél kemencecsövek 600 °C felett meglágyulnak, miközben a kemencében a hőmérséklet jellemzően 1000 °C felett van.
- A túlmelegedés elkerülése érdekében a kemencecsöveket a cső belsejében áramló folyadékkal kell hűteni. Amennyiben a folyadék áramlása megszűnik a kemencébe való tüzelőanyag belépést azonnal le kell állítani, kireteszteni.
- A kemencecsövek külső hőmérsékletének IR-rel és a piros foltok ellenőrzése rendszeresen szükséges. Mivel a lágyulás lassú folyamat, fontos a forró foltok észlelése és ezáltal a kemence időben történő leállítása.
- A cső belsejében lerakódott szén korlátozhatja a hűtadást, forró pontokat és csőtörést okozhat.
- Ha az égő nem oszlatja el egyenletesen a lángokat, a csövet érintő „láng becsapódása” az acél túlmelegedését okozhatja.
