تواجد المقاولين في الموقع الخاطئ

ورقة تعليمية لشهر أيار / 2023

EPSC

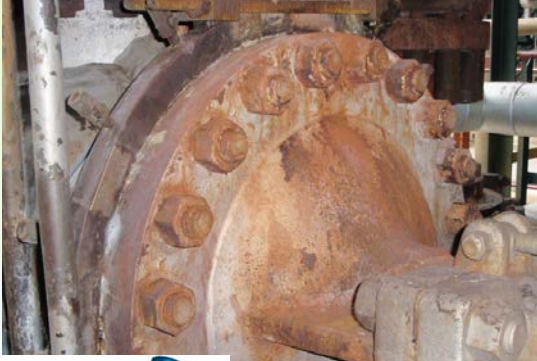
قام مقاولان بإعادة تركيب الغلاف (Clamp) الخاطئ. حيث حدث قصور في براغي الفلنجة (Flange Bolts) مما تسبب بوفاة مقاولين اثنين (2) نتيجة البخار المتسرب.

الوصلة التي حدث
منها التسرب
الغلاف

- يتطلب العمل في المنشآت عالية الخطورة إجراءات معقدة ودقيقة. حيث يجب على العمال المرور عبر عدد كبير من عمليات الضبط الإداري (إعداد العمل، تصريح العمل، إلخ) قبل أن يتمكنوا من تنفيذ الأعمال في هذه المنشآت.
- تعتبر عمليات الضبط الإداري هذه ضرورية ولكنها قد تتسبب في تعرض العاملين للضغط والارتباك.
- تتسبب الأسئلة البسيطة مثل "هل تعرف أين تذهب؟" في عدم الدقة وقد ينتج عنها تفسير خاطئ من قبل السائل والمجيب.
- بالنسبة للعمليات الخطرة التي ينفذها المقاولون، يوصى بأن تتوقع الشركة حدوث خطأ بشري والتأكد من وجود المشغل في الموقع جنباً إلى جنب مع المقاول، قبل بدء العمل.
- اجتماع السلامة قبيل بدء العمل (Toolbox Talk) وتقييم المخاطر في الدقيقة الأخيرة (LMRA) هي ممارسات جيدة للتأكد من وجود حوار ومناقشات في الميدان بين المشغل والمقاول لضمان فهم جميع جوانب العمل.
