# كسر في حافظة مستشعر الحرارة

ورقة تعليمية لشهر تشرين ثاني / 2023

## تجنب الفشل بسبب الإجهاد الميكانيكي الناتج عن الاهتزازات المترددة

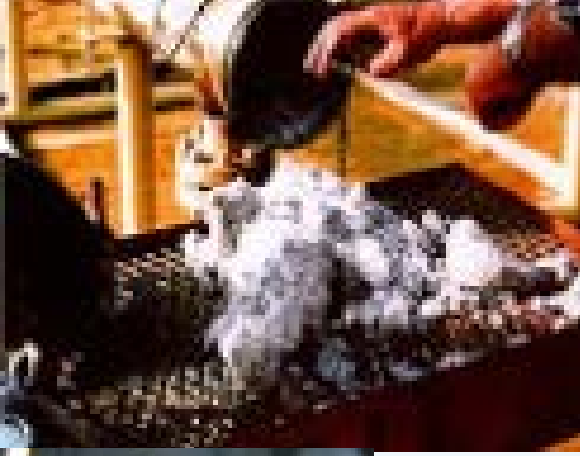
في محطة بحرية للغاز الطبيعي، حدث تسرب من أنبوب عالي الضغط في نقطة حافظة مستشعر الحرارة، مما أدى إلى نشوب حريق في العزل.

تم زيادة السرعة في المبادل الحراري المستخدم لتبريد الغاز، مما أسفر عن اهتزاز متردد في حافظة مستشعر الحرارة، مما تسبب في تكسيره بسبب الإجهاد الميكانيكي.

- تكون الهيدرات في المبادل الحراري تسببت في انسداد ومضاعفة تدفق الغاز في المبادل الحراري الموازي.
- ارتفاع تدفق الغاز حول حافظ مستشعر الحرارة أدى إلى اهتزاز نتج عنه فشل من الإجهاد الميكانيكي.
- الأنابيب الصغيرة ذات قطر دون البوصة الواحدة معرضة للتكسير الناتج عن الإجهاد الميكانيكي. أمثلة: حواظ مستشعرات الحرارة في الأنظمة ذات التدفق العالي، مستشعرات الضغط بالقرب من الضاغطات، صمامات التصريف القريبة من صمامات السلامة التي تزقزق (Chattering).
- "الاهتزاز المتردد" أو "الإجهاد الميكانيكي" يمكن أن يكونا مفيدتين ككلمات إرشادية في دراسة المخاطر وقابلية التشغيل (HAZOP).
- يمكن أن يساعد التثبيت والمجمعات في تعزيز التصميم."
