# Beina per termòmetre esquerdada

EPSC Learning Sheet Novembre 2023

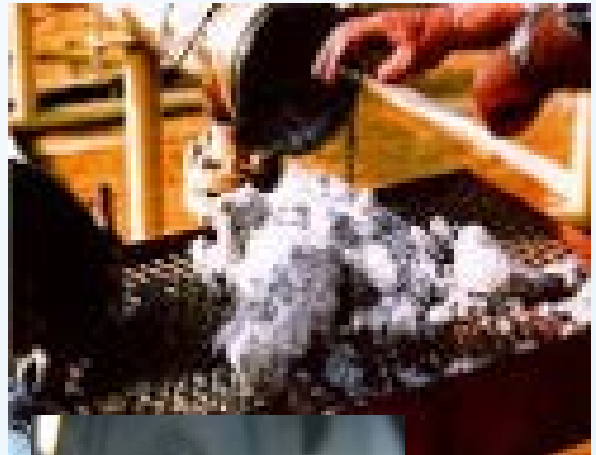
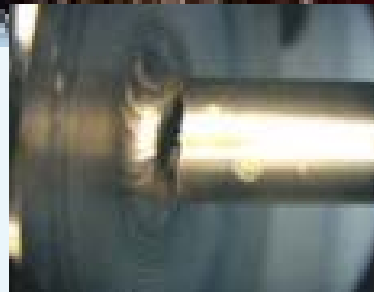
En una planta de gas “off-shore”, es va produir una fuga a la beina per termòmetre d’una canonada a alta pressió, provocant un incendi en l’aïllament.

Havia augmentat la velocitat en un bescanviador de calor que refredava gas, provocant una vibració ressonant de la beina i, en conseqüència, una esquerda per fatiga.

- La formació d'hidrats en un refredador causà una obstrucció i duplicà el flux de gas en el refredador paral·lel.
- Fluxos alts al voltant de la beina per termòmetre causaren les vibracions que desembocaren en una ruptura per fatiga.
- Les canonades de petit diàmetre (< 1 polzada) son sensibles a la ruptura per fatiga. Exemples: beina per termòmetre en sistemes d’alt flux, sensor de pressió a prop d’un compressor, drenatge a prop d’una PSV que pateix “chattering”.
- “Ressonància” o “Fatiga” poden ser paraules útils en un HAZOP o revisió de disseny.
- L’ús de fixacions i reforços pot ajudar a reforçar el disseny.

**Preveniu les fallades per fatiga ressonant**
