ترک در ترموول (Thermowell)

برگه ی درس آموزی - مرکز ایمنی فرایند اروپا - نوامبر ۲۰۲۳

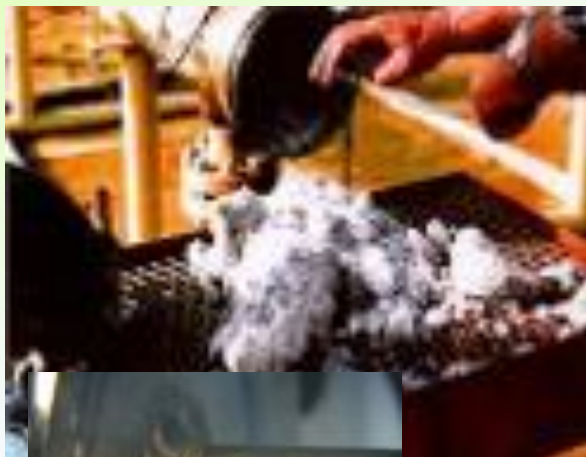
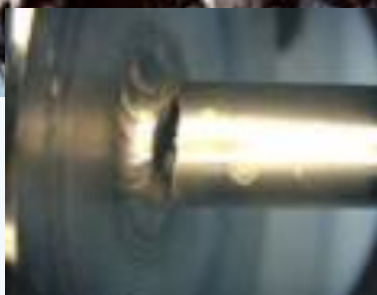
در یکی از تاسیسات فراساحل (off-shore)، در محل ترموول، گاز از خط لوله ای با فشار بالا نشت کرد و آتش سوزی اتفاق افتاد.

سرعت سیال در مبدل حرارتی خنک کننده گازی افزایش یافته بود و سبب ارتعاش تشدید (Resonant Vibration) ترموول و ایجاد ترک ناشی از خستگی (Fatigue Crack) در آن شده بود.

➤ ثابت کننده ها و نبشی ها می توانند به بهبود و تقویت طراحی کمک کنند.

از شکست های ناشی از خستگی که به دلیل پدیده رزونانس یا تشدید ایجاد می شود، جلوگیری کنید.
