# Isobuten-Gasexplosion

EPSC Learning Sheet April 2024

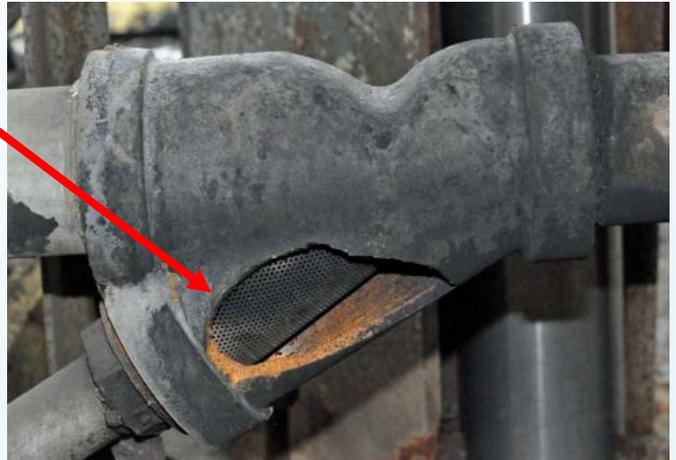
Photo from CSB report

Ein Y-förmiges Sieb (Strainer) in einer DN 80-Rohrleitung ist aufgerissen. Das Versagen ist nach Druckwechseln infolge thermischer Expansion aufgetreten. Das freigesetzte Isobuten führte zu einer Gaswolken-Explosion und zum Konkurs des Unternehmens.

- Wenn in einem geschlossenen, mit flüssigen Kohlenwasserstoffen gefüllten System die Temperatur steigt, kann der Druck über den Auslegungsdruck steigen.
- In diesem Fall ist ein sprödes Ermüdungsversagen im Sieb (Strainer) aus Gusseisen aufgetreten. Duktilere Werkstoffe werden für Systeme mit Gefahrstoffen unter Druck empfohlen.
- Manchmal werden Armaturen offen blockiert, um Expansion zu ermöglichen.
- Sicherheitsventile für thermische Ausdehnung eingeschlossener Flüssigkeit können in Systemen eingesetzt werden, die flüssigkeitsgefüllt sein können und durch geschlossene Armaturen eingesperrt werden können.
- Kriterien sollten für jede Anlage etabliert werden, wann Sicherheitsventile für thermische Ausdehnung eingeschlossener Flüssigkeit eingesetzt werden müssen – abhängig vom Volumen, Flüssigkeit, Werkstoff, zu erwartenden Temperaturänderungen.

**Vermeide Versagen von Anlagenteilen infolge thermischer Ausdehnung eingeschlossener Flüssigkeit**
