Iso-Butyleen Gasexplosie

EPSC Leerblad april 2024

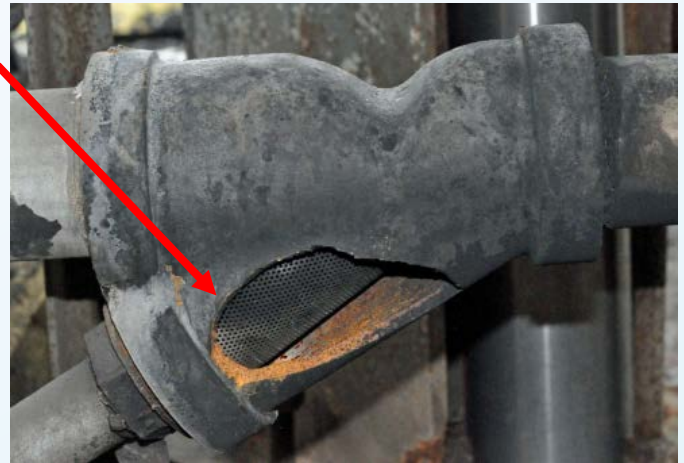
Foto van CSB rapportage

Een Y-vormige zeef (filter) in een drie inch koppeling is gescheurd. De breuk trad op na drukcycli, veroorzaakt door thermische uitzetting. De vrijgekomen isobutyleen veroorzaakte een gaswolkexplosie en faillissement van het bedrijf.

- Wanneer een gesloten systeem dat is gevuld met vloeibaar koolwaterstof in temperatuur stijgt, kan de druk stijgen tot boven de ontwerpdruk.
- Hier heeft brosse vermoeiingbreuk plaatsgevonden in de gietijzeren zeef. Buigzamer materiaal is aanbevolen voor systemen die gevaarlijke materialen onder druk bevatten.
- Soms worden afsluiters zo gemaakt dat ze open vastzitten, om uitzetting toe te laten.
- Thermische ontlastkleppen kunnen worden toegevoegd aan een systeem dat vol zit met vloeistof en ingesloten is door gesloten afsluiters.
- Stel criteria vast voor elke fabriek wanneer thermische ontlastkleppen moeten worden gebruikt – op basis van volume, vloeistof, constructiemateriaal en verwachte temperatuurverschillen

Voorkom falende onderdelen door thermisch uitzettende vloeistof
