# Izo-Bütilen Gaz Patlaması

EPSC Öğrenme Sayfaları Nisan 2024

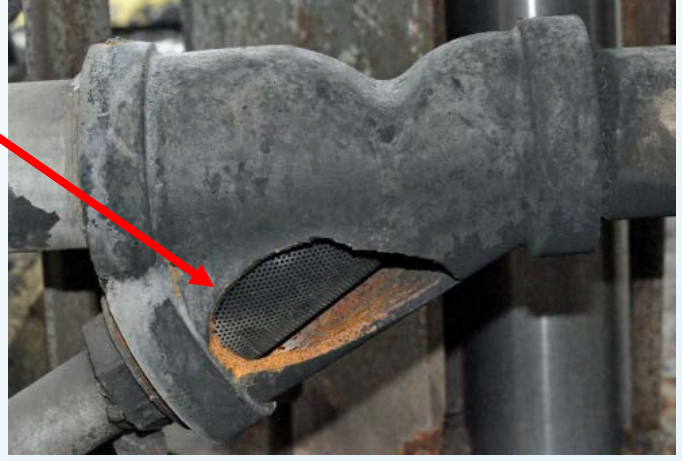
Üç inçlik bir boruda Y şeklinde bir süzgeç (filtre) yarıldı. Arıza, termal genişmeden kaynaklanan basınç döngülerinden sonra meydana geldi. Salınan izobütilen, gaz bulutu patlamasına ve şirketin iflasına neden oldu.

CSB raporlarından fotoğraf

- Sıvı hidrokarbonla dolu kapalı bir sistemin sıcaklığı yükseldiğinde, basınç tasarımın üzerine çıkabilir.
- Demir dökümden yapılmış süzgeçte kırılğan bir yorulma arızası meydana gelmiştir. Basınç altında tehlikeli maddelerle çalışan sistemler için daha dayanıklı malzemeler önerilir.
- Bazen vanalar genişmeye olanak sağlamak için açık kilitli yapılır.
- Sıvıyla dolu olan ve kapalı vanalar tarafından bloke olabilecek sistemlere termal tahliye vanaları eklenebilir.
- Hacim, sıvı, yapı malzemesi, öngörülen sıcaklık değişikliklerine bağlı olarak termal tahliye vanalarının dahil edilmesinin gerektiği durumlarda her tesis için kriterler belirleyin.

**Termal genişen sıvı nedeniyle ekipman arızalarını önleyin**
