Fallo en el izado de un contenedor de cloro

Lección aprendida EPSC junio 2024

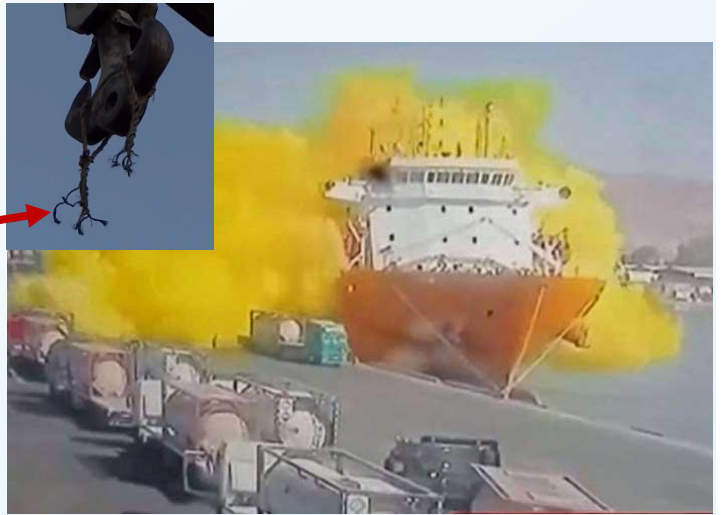
Un cable se rompió mientras se subía un contenedor de 29 toneladas de cloro a presión a un barco.

El contenedor liberó unas 20 toneladas de cloro tóxico, matando a 13 personas e hiriendo a 250 personas.

- La capacidad máxima del cable era de 10 toneladas, destinado a contenedores vacíos. Sin embargo, el contenedor lleno superó este peso en casi tres veces.
- Las cables carecían de etiquetas y marcas que indicaran su capacidad nominal, lo que facilitó los errores de desajuste de los cables.
- Utilice conexiones sólidas inherentemente más seguras, como separadores de elevación, para evitar el uso de cables
- Inspeccione los equipos de elevación críticos antes de su uso.
- Siga la recomendación de IOGP [link](#)
- Al izar productos químicos peligrosos, retire de la zona al personal innecesario, minimizando los riesgos de exposición.
