Розрив газопроводу природного газу

EPSC Навчальна історія Лютий 2025

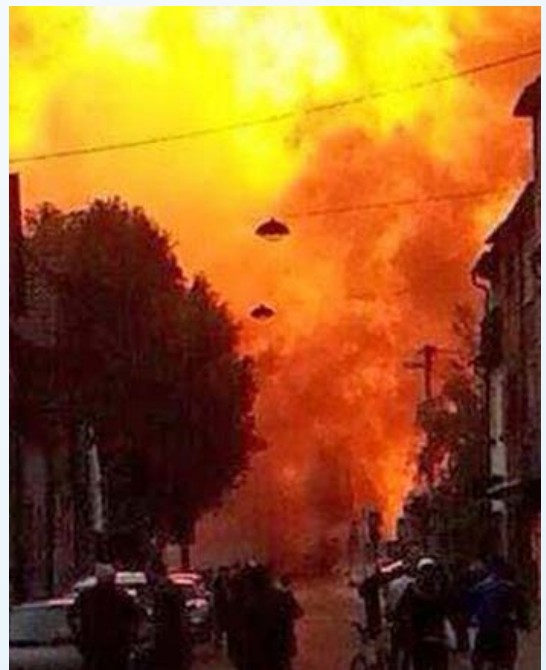
Під час розкопування газопроводу, що працював під тиском 80 бар, для ремонту, в трубу вбили сталеву пластину з корозією, яка потім розірвалася (Оппау, Німеччина, 2014 р.). Газ, що вивільнився, вибухнув і спричинив величезну пожежу в населеному пункті, яка призвела до двох смертельних випадків і завдала шкоди навколишньому середовищу.

Теплове випромінювання пошкодило будівлі та автомобілі в радіусі 200 м

Проведіть оцінку ризиків перед початком земляних робіт. Використовуйте спеціальні форми для отримання дозволу на виконання робіт

Перед початком земляних робіт дізнайтеся точно розташування підземних трубопроводів. Не довіряйте картам. Перевіряйте точно місце розташування на місцевості.

Використовуйте неагресивні методи для проведення земляних робіт, наприклад, роботу з ручними інструментами або пилососами.

Мінімізуйте кількість персоналу на місці проведення земляних робіт.

Уникайте пошкоджень трубопроводів під час виконання земляних робіт
