أثناء عملية حفر لاستخراج خط غاز طبيعي ذو ضغط 80 بار للصيانة، تم دفع صفيحة فولاذية مموجة إلى خط الغاز، الذي تمزق (أوباو ألمانيا 2014).

## تجنب الإضرار بالخطوط خلال أعمال الحفر

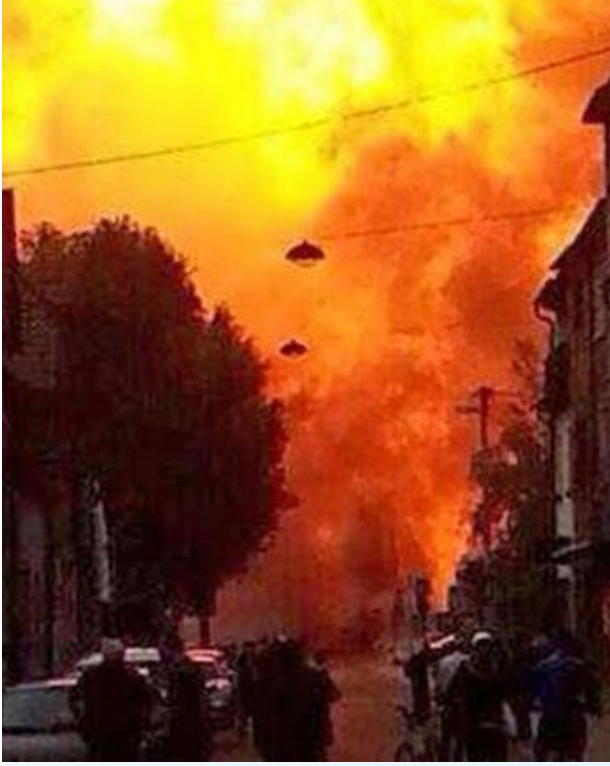
انفجر الغاز المتسرب وأدى إلى حريق نفث (Jet) ضخم في منطقة مأهولة بالسكان وأدى ذلك إلى مقتل شخصين وإلحاق أضرار بالمناطق المحيطة.

- الإشعاع الحراري ألحق أضراراً بالمباني والسيارات في دائرة نصف قطرها 200 متر.
- قم بإجراء تقييم للمخاطر قبل البدء في أعمال الحفر. استخدم نماذج تصريح العمل الخاصة للموافقة.
- تعرف على الموقع الدقيق للخطوط المدفونة تحت الأرض قبل البدء في أعمال الحفر. لا تثق في الخرائط. قم بالتأكد من الموقع الدقيق في الميدان.
- استخدام تقنيات غير عدوانية للحفر، مثل العمل بالأدوات اليدوية أو المكانس الكهربائية.

• قم بتقليل عدد المظففين في موقع الحفر
