حادثة انفجار لغاز طبيعي مسال

ورقة تعليمية لشهر تشرين ثاني / 2022

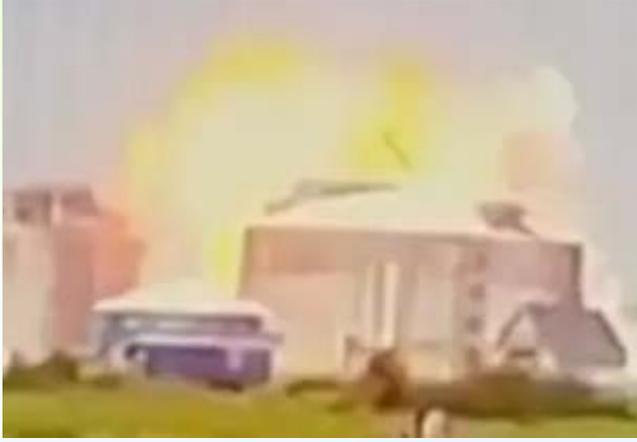
بعد فحص أحد صمامات الأمان (PSV)، تم تركه معزولاً (Blocked-In) بشكل يفصل خط الغاز المسال عن صمام الأمان. أثناء ارتفاع الضغط داخل أنبوب الغاز الطبيعي المسال بدأ يتسرب منه غاز الميثان، مكوناً سحابة ما لبثت أن انفجرت.

خط غاز طبيعي مسال بقطر داخلي 18 إنش وخارجي 24 إنش (ودرجة حرارة - 160 مئوية)

- وجود صمام عزل بين المعدة التي تتطلب الحماية من الضغط وصمام الأمان يتطلب اهتمام خاص.
- توفر لائحة تفقد للعزل يساعد على التحقق من وضع صمامات العزل ويضمن إعادتها إلى وضعها الطبيعي بعد عمليات الصيانة.
- عملية صيانة صمامات الأمان تتطلب تصريح عمل خاص.
- إجراء مراجعة سلامة ما قبل التشغيل (PSSR) بعد أعمال الصيانة، قد يسهم في التحقق من وضع الصمامات الحرجة.
- من الممكن وضع أقفال (Cas-Seal أو Netherlock) على الصمامات الحرجة التي يجب أن تكون مفتوحة خلال التشغيل، والاحتفاظ بمفاتيح هذه الأقفال في غرف التحكم.

صمام الأمان يجب أن يكون متصل بالنظام المضغوط الذي يحميه
