התמוטטות גשר מורנדי

EPSC Learning Sheet December 2024

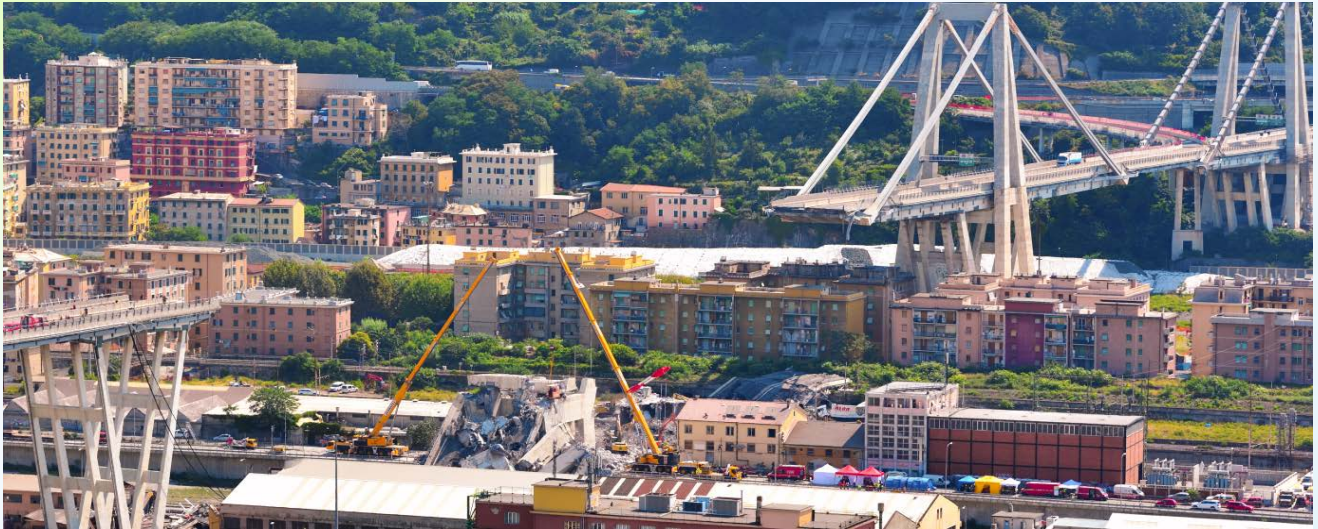
• ב-14 באוגוסט 2018, במהלך סופת גשמים, קרס מקטע מגשר מורנדי בגנואה איטליה, אשר אורכו הכולל היה 1,182 מטרים וגובהו 45 מטרים. התמוטטות הגשר גרמה למותם של 43 בני אדם.

➤ עמודי בטון בגובה 90 מטרים עם כבלי תמיכה אלכסוניים החזיקו מפתח ברוחב 200 מטרים.

➤ הבדיקה הפנימית של המתכת בתוך עמודי הבטון הדרוך (משנת 1967) הייתה מורכבת. בשנת 1990 נבדק רק עמוד מספר 11, והבדיקה העלתה כי 30% מהגידיים (צורות כבלי הברזל) נפגעו מקורוזיה, תהליך שככל הנראה הוא עקב חדירת כלורידים מהים.

➤ התדרדרות בלתי מזוהה של חלקים מכניים בצידוד קריטי היא סיבה מוכרת לתקריות גם בתעשייה הכימית. בעת תכנון ואישור של צידוד כזה, יש להביא בחשבון את היכולת לבצע בדיקות תקופתיות.

יש להבטיח במהלך שלב התכנון כי קיימת אפשרות מעשית ונגישה לביצוע בדיקות יסודיות של כל הרכיבים הקריטיים.
