Waterstof ontluchting

EPSC Leerblad, april 2021

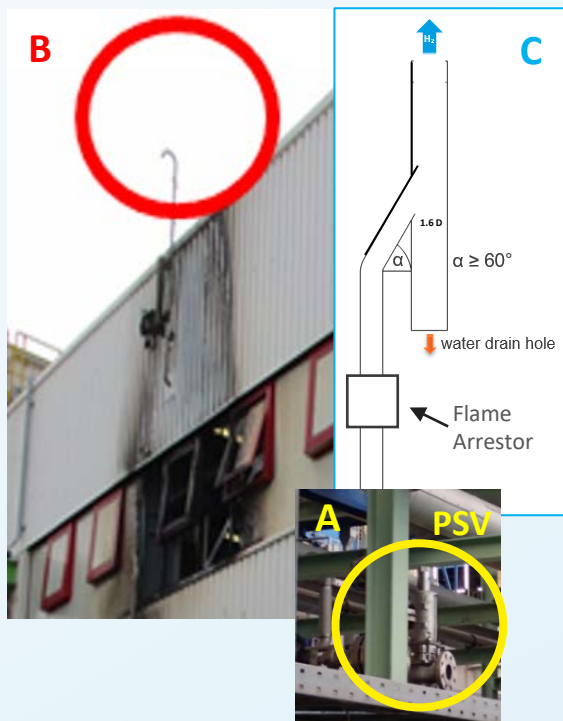
Neerwaarts gebogen afvoerbuis

ontwerp uitlaatleiding

- Verwacht dat waterstof ontbrandt tijdens procesopeningen als gevolg van atmosferische elektrische effecten of geladen stofdeeltjes.
- Voorkom dat de stroom wordt omgeleid middels kappen die tegen weersinvloeden beschermen of gebogen leidinguiteinden. Gebruik opwaartse uitlaatontwerpen zoals weergegeven in afbeelding C.
- Ontwerpaspecten: H₂-vrijgavepunten moeten boven het dak zijn. Zorg ervoor dat de ventilatiepijpen een vlamdover hebben om terugbrand te voorkomen en goed zijn bevestigd om de vrijgavekrachten op te vangen.
- Spoel waterstofopeningen door met een inert gas na het ontladingsproces om explosieve mengsels in de ontluchtingsleiding te voorkomen.
- Gebruik dispersiemodellering om het gevolg te schatten: grootte van waterstofwolken en warmte-effect bij ontsteking.
