Esplosione di Bitterfeld

EPSC Learning Sheet Novembre 2024

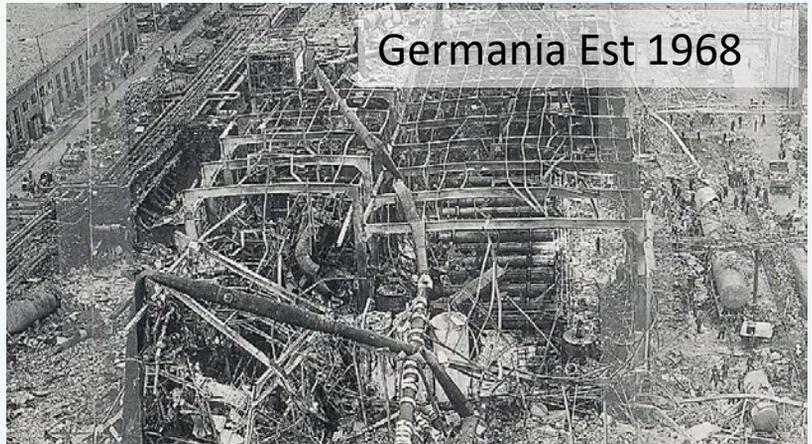
Nell'impianto PVC di Bitterfeld da 4 kton, una delle 12 autoclavi del forno rotativo, già riempita con 4 ton di cloruro di vinile, stava perdendo.

La pressione del reattore è stata abbassata scaricando il gas da una valvola di sicurezza nel capannone di produzione, provocando una grande esplosione con 42 morti e centinaia di feriti tra i dipendenti. Gli altri 11 reattori e i cilindri di stoccaggio del cloruro di vinile sono fortunatamente rimasti integri.

- Era prassi rilasciare la pressione del reattore nel capannone di produzione e escludere gli allarmi per il gas.
- Le persone sapevano che puoi fare “tre respiri pieni prima di svenire”.
- La direzione considerava la produzione dell'impianto più importante della sicurezza. Le perdite di gas erano perciò tollerate.
- La pianificazione della risposta alle emergenze non esisteva.
- L'evento è costato allo Stato oltre un miliardo di marchi della Germania Est.
- La “Legge sulla Cultura di Stato”, una legislazione ambientale progressista, non era molto specifica o efficace.

La leadership deve garantire che la sicurezza non venga mai compromessa per la produzione
