# انفجار مخزن

برگه ی درس آموزشی - مرکز ایمنی فرآیند اروپا - آوریل ۲۰۲۲

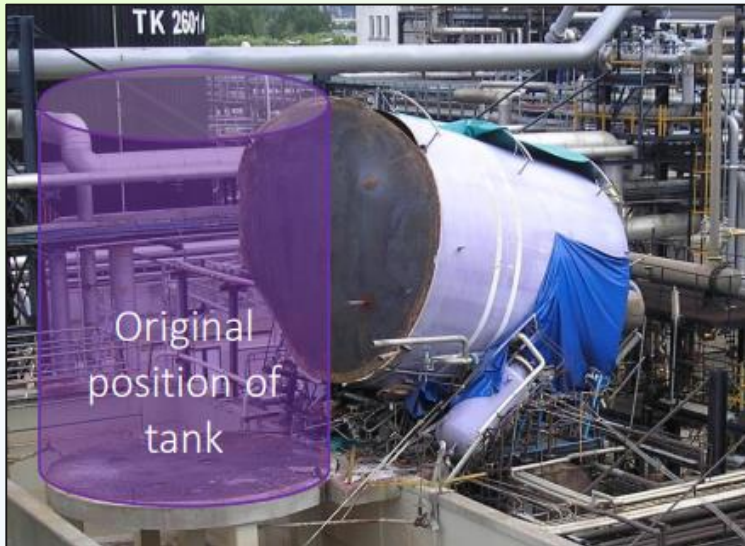
یک مخزن ذخیره اسید سولفوریک برای بازرسی خالی و هوا دهی شد. در زمان باز کردن بولت های زنگ زده سقف مخزن توسط سنگ (grinder)، هیدروژن جمع شده زیر سقف منفجر شد. در شکل روبه رو جابه جایی مخزن نمایش داده شده است.

- وجود مخلوط گاز قابل اشتعال در Manhole پائین مخزن اندازه گیری شده بود اما گاز قابل اشتعال زیر سقف مخزن جمع شده بود.
- مخلوط هیدروژن و هوا محدوده اشتعال پذیری بسیار گسترده دارد و همچنین حداقل انرژی اشتعال بسیار پائینی نیاز دارد.
- اطمینان حاصل کنید مخازن اسید در حین آماده سازی برای بازرسی از بالا تهویه شوند.

**هیدروژن می تواند در مناطق بالای مخازن و پایینگ جمع شده و مخلوط انفجاری ایجاد کند.**
