حريق في خندق خط أنابيب

ورقة تعليمية لشباط /2021

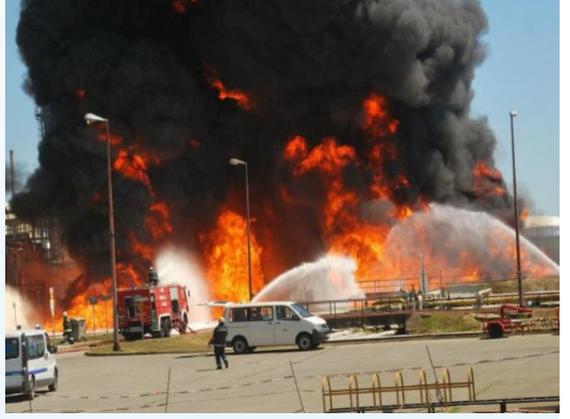
ماذا حدث :
كمقدمة لتشغيل وحدة ازمررة جديدة في مصفاة ، تم تنظيف وتجفيف خط الانابيب الموجود . وعندما تم ضخ النفط عبر هذا الخط ، كانت سداة التصريف لا تزال مفتوحة وانسكب اكثر من 1000 متر مكعب في خندق الانابيب . ادى هذا الى اندلاع حريق نتج عنه اضرار

جسيمة . اسس سلامة العمليات ذات الصلة

➤ يجب ان تشير قائمة التحقق الجيدة «خط العزل» الى جميع الفلنجات والصمامات التي سيتم تضمينها في عملية خاصة.

➤ بعد فتح اي تجهيز فني، يلزم اجراء اختبار مانع للتسرب قبل وضع المواد الكيميائية الخطرة في هذا النظام .

➤ قبل بدء تشغيل مضخة النقل، طبق مبادئ «تفقد الخط مشيا على الاقدام» للتحقق من سلامة وضعية الخط . تحقق ايضا من التطابق الجيد للتغييرات في المستوى وتدفق الضخ .

➤ يمكن ان يقلل تصميم خندق خطوط الانابيب من عواقب الانسكاب: حجرة الخندق ، وتحسس الغاز ، ومدى مقاومة الحريق للانابيب الحرجة ، والوصول الجيد الى صنوبر الاطفاء .

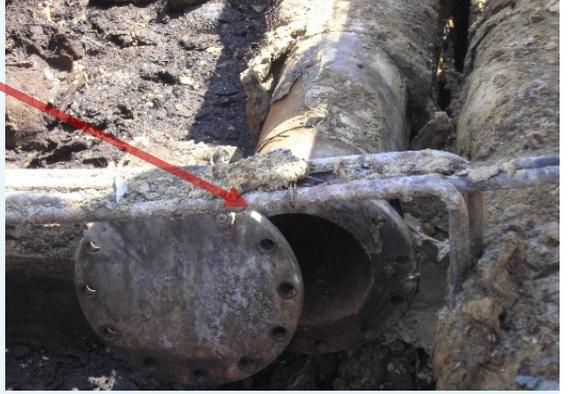
تفقد الخط مشيا على الاقدام تحقق من احكام عدم التسرب

تحقق من سلامة وضعية الخط الانبوبي عند كل عملية ضخ
