# Tubazione Ostruita

EPSC Learning Sheet Settembre 2021

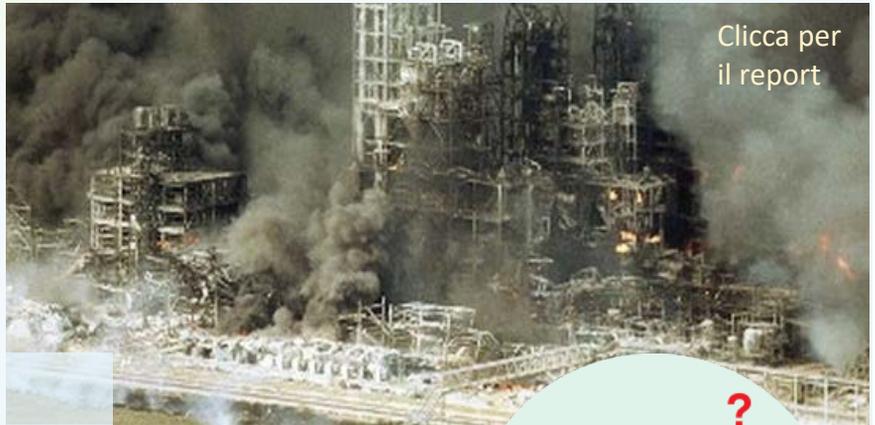
Nel 1989 il disastro di Philips Pasadena è iniziato dopo un rilascio di etilene che ha preso fuoco.

L'etilene ad alta pressione potrebbe essere stato usato per spurgare il residuo di polimero PE da una condotta del reattore, attraverso l'apertura di una valvola a sfera.

- I polimeri hanno la tendenza ad ostruire le condotte, riducendo così i flussi o bloccando le linee della strumentazione.
- In genere gli impianti non hanno procedure adeguate per rimuovere le ostruzioni e gli operatori tendono a diventare «creativi» per evitare la fermata.
- I pericoli associati alla rimozione dei «tappi» devono essere ben compresi; l'apertura dell'apparecchiatura per raggiungere l'ostruzione deve essere evitata o controllata da personale esperto.
- Non usare la pressione di sostanze pericolose per liberare le tubazioni ostruite e le apparecchiature di processo.
- Prima di aprire un'installazione per rimuovere le ostruzioni, rimuovere le sostanze pericolose, la pressione e l'energia.

**Lo sbloccaggio di un'apparecchiatura necessita di un piano approvato!**
