คลอรีนรั่ว

EPSC Learning Sheet มีนาคม 2566

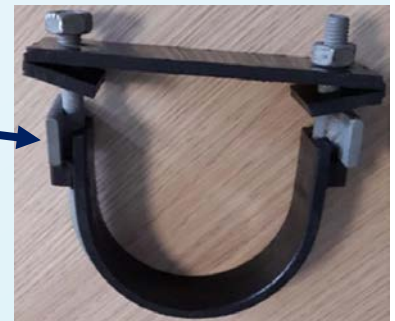
เกิดการรั่วไหลของคลอรีนเหลว จากท่อส่งขนาด DN80 ความดัน 7 บาร์ โดยจุดที่รั่วไหลเป็นจุดที่มีการเชื่อมต่อต่อไปยังโรงงานที่กำลังก่อสร้าง ท่อส่งถูกวางสูงขึ้นไปบน พานท่อที่ไม่มีทางเข้าเพื่อให้ไปตรวจสอบ ท่อส่งถูกสร้างเมื่อ 6 เดือนก่อน ซึ่งถูกทะเลเลยจุดวิกฤตนี้ไป

- การเชื่อมต่อท่อส่งไปยังโรงงานที่กำลังก่อสร้างเป็นจุดที่ทำให้แรงให้เกิดการสั่นไหว และการกัดกร่อน
- ท่อส่งต้องถูกแขวนอย่างอิสระเพื่อรองรับการขยายตัว และต้องมีพลาสติกกรองเพื่อลดความเค็มของโลหะ
- โดรนอาจจะถูกนำมาใช้เพื่อช่วยทำการตรวจสอบในจุดที่ยากต่อการเข้าถึง
- ออกแบบแนวท่อส่งที่สามารถเข้าไปตรวจสอบได้งาน หลีกเลียงจุดอับซ่อนเร้นต่างๆ
- จุดวิกฤตของท่อส่งต่างๆต้องการการเอาใจใส่เพิ่มเติมในขณะที่ทำการตรวจสอบ ซึ่งรวมถึง: จุดที่มีน้ำขัง จุดรองรับ พื้นที่ที่มีการสั่น

ต้องมั่นใจว่าจุดที่ทำการติดตั้งท่อส่งไม่เป็นเหตุให้เกิดการรั่วไหล
