افزایش فشار راکتور

برگه ی پندآموزی - مرکز ایمنی فرآیند اروپا - دسامبر ۲۰۲۱

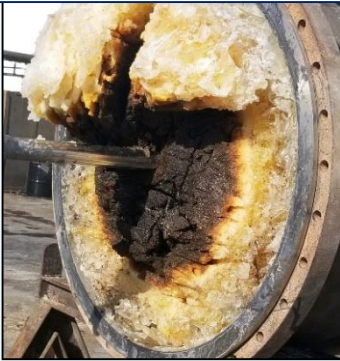
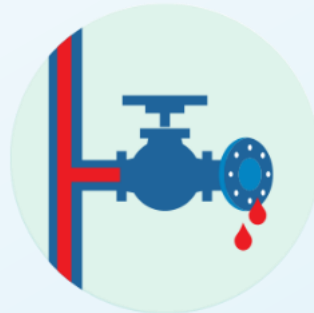
یک راکتور که برای مدت زمان طولانی از سرویس خارج شده بود، مقداری ایزوسیانات داشت که تخلیه نشده بود. بخار از طریق یک شیر کنترل بسته، به جکت راکتور نفوذ کرد. دمای ایزوسیانات باقی مانده بالا رفته، شروع به پلیمر شدن کرد که منجر به افزایش فشار و مسدود شدن مسیرها به دلیل گرفتگی با پلیمر شد.

- جریان بخار ممکن است منجر به سایش و خوردگی و نشتی شیرها شود. لذا باید شیرهای بخار مدام مورد بازرسی قرار گیرند.
- جریان نشتی بخار به دلیل باز بودن یک شیر خروجی ادامه پیدا کرد و کسی متوجه آن نشد.
- از تخلیه شدن کامل راکتورها در صورت خارج از سرویس بودن طولانی، اطمینان حاصل کنید.
- از شدت واکنش پذیری مواد درون راکتور آگاه باشید.
- دما و فشار تجهیزاتی که هنوز متصل به سرویس فرآیندی هستند را مداوم پایش کنید.

هرگز تنها به یک شیر بسته برای ایزولاسیون تکیه نکنید.
