# Разкъсан маркуч

EPSC Информационен лист- Февруари 2022

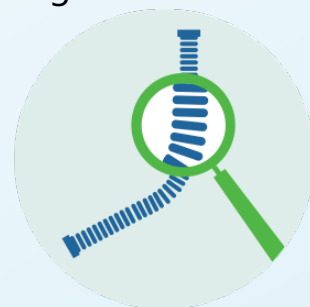
Под етикета оплетката на маркучът корозирал. Отслабеният маркуч се скъсва, изпръсквайки близко стоящият оператор с Phosgene.

- Фосгенът прониква през PTFE причинявайки високи HCl концентрации под етикета, който напълно е корозирал оплетката от неръждаема стомана. Избягвайте проникващи пластмаси и се уверете, че оплетката е от устойчив материал (SS-316 е несъвместим с HCl).
- Инспектирайте маркучите по график на и ги сменяйте навреме,
- Когато се наблюдават отклонения като корозия (вижте снимката), предприемете подходящи действия върху всички подобни маркучи.
- Маркучите, пълни с течен Phosgene, биха могли да се задръстят водейки до увеличаване на налягане както и повишаване на температурата. Обсъдете тази опасност при провеждането на Оценката на риска в процесите и обяснете това на операторите.
- Използвайте фиксирани тръбопроводи (избягвайте маркучи) за много токсични химикали

**Избягвайте гъвкави маркучи с много токсични химикали**
