# Feu dans une tranchée

Fiche REX de l'EPSC  
Février 2021

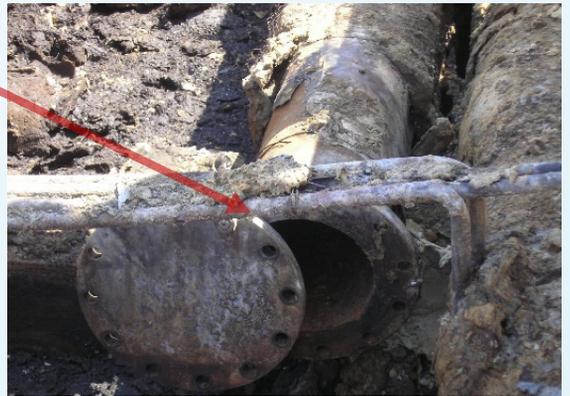
Lors du démarrage d'une nouvelle unité d'isomérisation dans une raffinerie, un pipeline a été purgé et nettoyé. Lorsque du Naphtha a été pompé via cette ligne, plus de 1000 m<sup>3</sup> se sont écoulés dans la tranchée via un joint plein non refermé. Un feu s'en est suivi causant de sérieux dommages.

- Les procédures de mise à disposition doivent indiquer tous les organes (brides, vannes, tampons pleins, ...) concernés par l'opération.
- Avant redémarrage, des tests d'étanchéité doivent systématiquement être effectués, notamment avant de renvoyer des produits chimiques dans les lignes.
- Avant de démarrer une pompe, appliquer les bonnes pratiques d'inspection de la ligne. Vérifier également que les variations de niveau et de débit sont cohérentes.
- La conception des tranchées de conduites enterrées peut réduire les conséquences d'une fuite : compartimentage, détection de gaz, résistance au feu et accès aisé aux moyens d'extinction.
