# Corrosion sous contrainte

Fiche REX de l'EPSC, Juillet 2018

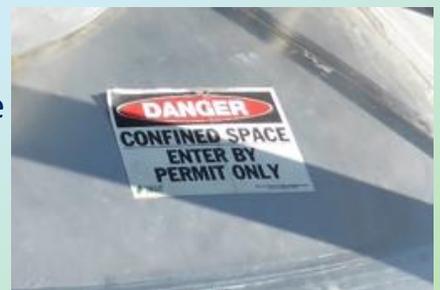
Où se produira la prochaine fissure?

Evitez la corrosion sous contrainte des aciers inoxydables par les chlorures, provenant dans ce cas d'une source inattendue

- La fissuration par corrosion sous contrainte des aciers inox (ex: 304, 316) commence à environ 50°C en présence d'ions chlorures
- Une bande d'adhésif a été identifiée comme la source des chlorures, elle en contenait environ 4%
- Une réparation locale est possible mais jamais facile
- Evitez les chlorures au contact de l'acier inoxydable
- Soyez conscient que certaines colles, encres et parfois même des calorifuges peuvent contenir des chlorures
