Rottura tubo flessibile

EPSC Learning Sheet - Feb 2022

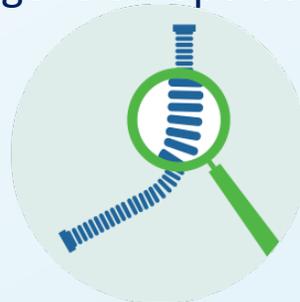
Sotto l'etichetta, l'intreccio del tubo si era corroso. Il tubo indebolito si è rotto, spruzzando di fosgene un operatore vicino.

- Il fosgene permea attraverso il PTFE, causando sotto l'etichetta alte concentrazioni di HCl che corrode la treccia in acciaio inossidabile. Evitare plastiche permeabili e assicurarsi che il materiale dell'intreccio sia resistente (SS-316 è incompatibile con l'HCl).
- Ispezionare i tubi secondo un programma di manutenzione preventiva e sostituirli in tempo.
- Quando si osservano alterazioni come la corrosione (vedi foto), prendere misure appropriate su tutti i tubi simili.
- I tubi pieni di fosgene liquido potrebbero intasarsi, causando un aumento della pressione in caso di aumento della temperatura. Discutere questo pericolo durante la valutazione del rischio e spiegarlo agli operatori.
- Usare tubature fisse (evitare cioè i tubi flessibili) per i prodotti chimici molto tossici.

Evitare i tubi flessibili con i prodotti chimici molto tossici
