Explosão de pó de Asfalto

EPSC Learning Sheet Julho 2023

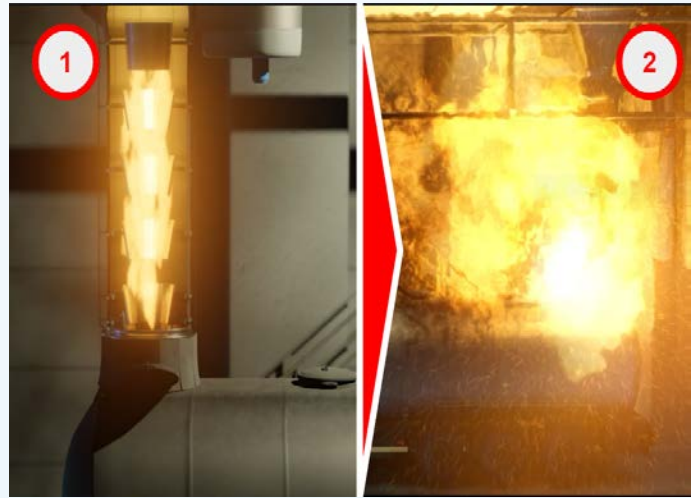
Durante a carga de asfalto sólido para um reboque, ocorreu uma explosão primária de poeira dentro do fole de carregamento devido a uma união defeituosa no cone de suporte do fole. A explosão primária dispersou a poeira e criou uma explosão secundária na zona de carga.

- Implementar sistemas de proteção adequados e efetivos assim como salvaguardas contra a explosão de poeiras.
- Assegurar que as uniões e ligações a terra das partes metálicas são corretas e fiáveis. O asfalto sólido caiu através dum cone metálico de suporte do fole por baixo do reboque. A ligação à terra do último cone não estava bem conectada e originou ignição por descarga estática.

- Assegurar que as análises de perigos de poeiras (DHA) são realizadas utilizando as melhores práticas da indústria e as características corretas da poeira (ex: energia ou temperatura mínima de ignição).

- Ao testar as propriedades de explosão, utilizar sempre a menor partícula de poeira possível e verificar o tamanho real da partícula durante a operação (verificar os riscos da DHA em aplicação real).

- A limpeza é uma medida crucial para evitar explosões secundárias. Frequentemente, a primeira explosão dispersa mais poeiras e inicia uma explosão secundária mais severa.
