# Forró olaj kiömlése és meggyulladása

EPSC Learning Sheet September 2023

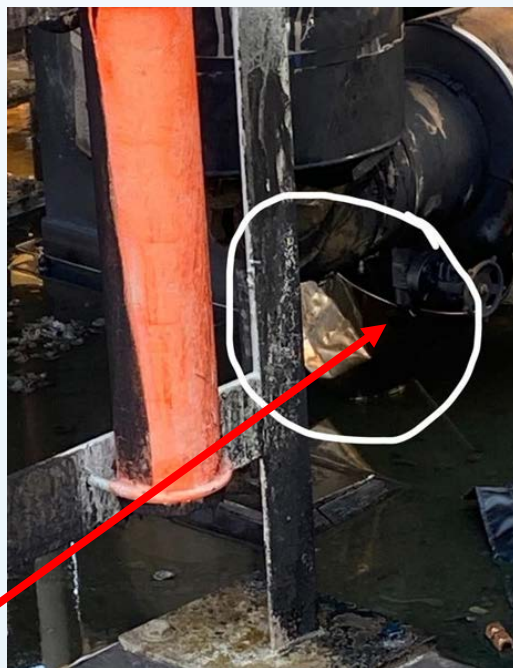
Hőcserélő rendszerből olajminta vétele történt egy nehezen hozzáférhető mintavételi helyen. A 10 bar-os és 250°C-os rendszerből hirtelen a lobbanáspontja feletti hőmérsékletű forró olaj ömlött ki. A meggyulladás 13 perc elteltével következett be, amikor egy antisztikus biztonsági cipő és ruházat nélküli kezelő megpróbálta megállítani a kiömlést.

Nehéz hozzáférhetőség a mintavételi helyhez

- Célszerű rendszeresen ellenőrizni az olaj tulajdonságait a forró olajos rendszerekben, mivel a forráspont és a lobbanáspont idővel csökkenni fog.
- A mintavétel veszélyes lehet. Megfelelő tervezést és jóváhagyott eljárásokat igényel. Ebben az esetben egyik sem valósult meg.
- A vészhelyzeti beavatkozást helyesen kell megtervezni és végrehajtani, megfelelő egyéni védőfelszereléssel.
- A gyújtóforrásokat ellenőrizni kell a kijelölt robbanásveszélyes területeken. Az ember olyan mennyiségű elektromos töltéssel töltődhet fel, melynek kisülésekor a keletkező szikra meggyújthatja a gőzfelhőt.

Veszélyes anyagok esetében a megfelelő tervezést és a biztonságos mintavételi eljárást biztosítani kell
