Vrijkomende hete olie en brand

EPSC Leerblad september 2023
Vertaald door

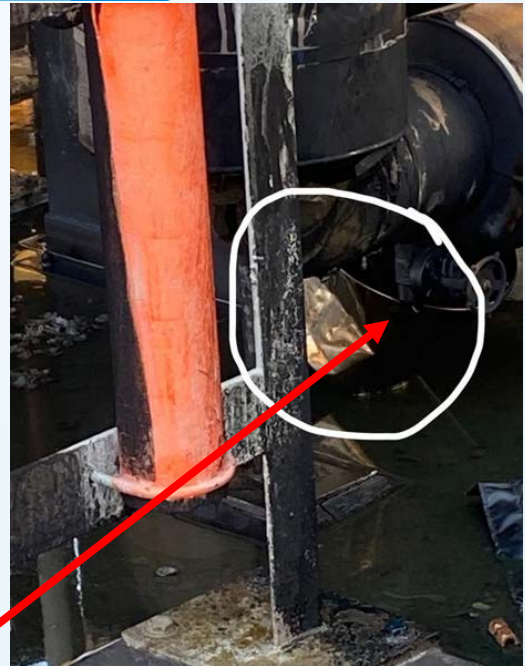
Een oliemonster van een warmteoverdrachtssysteem werd genomen doormiddel van het openen van een moeilijk bereikbare aftapkraan. Het systeem, 10barg en 250°C, liet plotseling en krachtig hete olie vrijkomen die boven het vlampunt lag. Ontsteking van de olie vond na 13 minuten plaats toen een operator, zonder antistatische veiligheidsschoenen en –kleding, probeerde het vrijkomen van olie te stoppen.

Moeilijk bereikbare aftapkraan
gebruikt voor monsternamen

Zorg voor een goed ontwerp en veilige
bemonsteringsprocedures voor gevaarlijke stoffen
