## چه اتفاقی افتاد؟

از نقص و خرابی تجهیزات بر اثر انبساط حرارتی مایعات جلوگیری کنید.

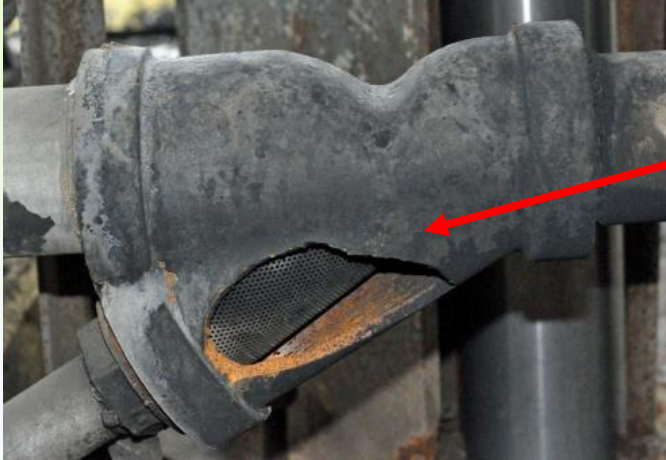
بر اثر انبساط حرارتی و تغییرات مکرر فشار، استرینر (فیلتر) ۷ شکل موجود بر روی لوله ۳ اینچی، دچار از هم گسیختگی و پارگی شد و ایزوبوتیلن نشت کرد. سپس ابر گاز قابل اشتعال ایجاد و اندکی بعد انفجاری رخ داد. در اثر این حادثه، کارخانه آسیب زیادی دید و ورشکست شد.

- وقتی دمای یک سیستم بسته که مملو از هیدروکربن مایع است، افزایش پیدا می کند، فشار آن سیستم هم میتواند افزایش یافته و به بیشتر از میزان طراحی آن برسد.
- در این حادثه، شکست ناشی از خستگی مواد ترد (Brittle Fatigue Failure) رخ داده است. (جنس استرینر از چدن بوده است.) در سیستم هایی که با مواد خطرناک تحت فشار کار میکنند، توصیه می شود از موادی با قابلیت انعطاف پذیری و چکش خواری بیشتر استفاده گردد.
- گاهی اوقات شیرها (Valve) در حالت باز قفل می شوند تا فضای لازم برای انبساط مواد ایجاد شود.
- می توان برای کنترل فشار ناشی از تغییرات دما در سیستم هایی که پر از هیدروکربن مایع هستند، از شیر اطمینان حرارتی (Thermal Relief Valve) استفاده کرد و با بستن شیرها، آنها را مسدود کرد.
- با توجه به مقدار و نوع هیدروکربن مایع، مواد سازنده شیر و تغییرات دمایی مورد انتظار، برای هر کارخانه که قرار است به شیر اطمینان حرارتی مجهز شوند، معیارهایی مشخص کنید.
