Geïmplodeerde Opslagtank

EPSC Leerblad, juni 2019

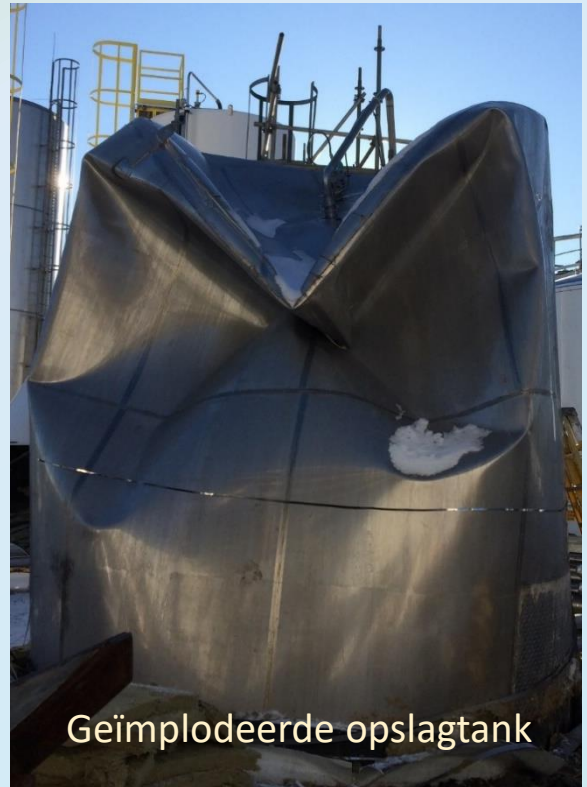
Na het schoonmaken met stoom werd een tank afgekoeld met koud water om de koeltijd te bekorten. De tank ventilatie was echter niet berekend op de onderdruk die ontstond bij dit snelle afkoelen, wat tot gevolg had dat de tank bezweek (zonder vrijkomen van vloeistof).

Geïmplodeerde opslagtank

- Atmosferische opslag tanks zijn niet ontworpen voor externe druk op de tankwand. Een onderdruk van slechts 20 mbar kan al het falen van een opslagtank tot gevolg hebben.
- De krachten op de tankwand kunnen zelfs bij een lage druk hoog zijn, omdat het wandoppervlak groot is: $Kracht = oppervlak \times \Delta P$
- Beschouw alle scenario's die tot onderdruk kunnen leiden en zorg dat de ventilatie capaciteit goed is doorgerekend en uitgevoerd, inclusief abnormale bedrijfsvoering.
- Zorg dat de drukvereffening door de veerveiligheden altijd werken: verstopping met product, vogelnesten, plastic zakken etc. , hebben in het verleden geleid tot zulke implosies.

Een ventilatie met grotere capaciteit (diameter) werd geplaatst na het incident.
