Metanol Tankı Taşması

EPSC Öğrenme Sayfası Mart 2021

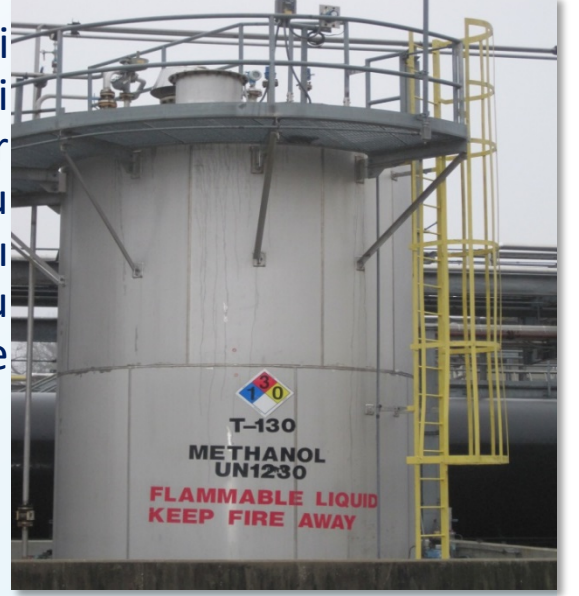
Bir tanka yapılan metanol transferi sırasında yüksek seviye switchi pompayı kapattı. Seviye transmitter tankın yalnızca yarısının dolu olduğunu gösteriyordu. Interlock devre dışı bırakıldı ve pompa tekrar çalıştırıldı. Bu nedenle büyük miktarda etanol taşı ve etrafa yayıldı.

- Çalışan seviye switchi yerine, çalışmayan seviye transmittere güvenile. Dolayısıyla vardiya personeli otomatik taşma koruma sistemini devre dışı bıraktı.
- Bir güvenlik interlock'u yalnızca vardiya personeli tarafından devre dışı bırakılabilir olmamalı, elektrik mühendisi vs. bulunabilirdi.
- Uygun analiz ve anlık ölçümler esas alınarak en azından bir vardiya amiri tarafından onaylanmalı.
- IEC 61511'i kullanarak güvenlik interlock'larının SIL seviyesini belirleyin.
- Devre dışı bırakmaların yeterli şekilde kayıt altına alındığından ve vardiyalar arasında doğru iletişim kurulduğundan emin olun.
- İki seviye transmitter kullanılması, arıza durumlarının tespitinde çok işe yarar.
